INWENTARYZACJA

ISTNIEJĄCEGO MOSTU DROGOWEGO W CIĄGU DROGI GMINNEJ nr 270607K NA RZECE ROPA W M. SZYMBARK, GMINA GORLICE

MOST DROGOWY w km 0+301 DROGI GMINNEJ 270607K NA RZECE ROPA w m. SZYMBARK, GMINA GORLICE

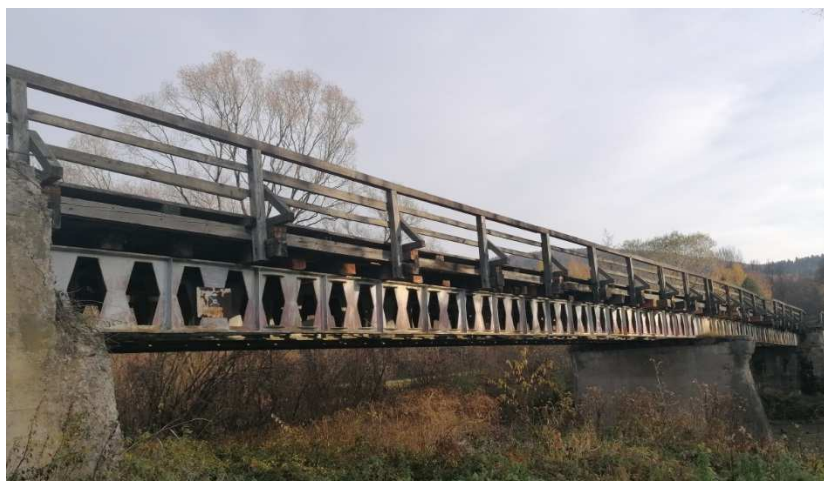
Stan techniczny dźwigarów stalowych określa się jako dostateczny. Nie stwierdzono żadnych miejsc sugerujących przeciążenie zarówno w odniesieniu do przekrojów miarodajnych maksymalnie obciążonych, jak i do połączeń poszczególnych elementów konstrukcyjnych (spawy). Na nieco niższą ocenę zasługuje powłoka antykorozyjna, jednak brak w chwili obecnej niepokojących ognisk korozji z widocznymi ubytkami materiału będących następstwem korozji.

Widok z boku konstrukcji stalowej pomostu.

Widoczny zadawalający stan konstrukcji w zakresie odkształceń (widoczny prostoliniowy przebieg niwelety).

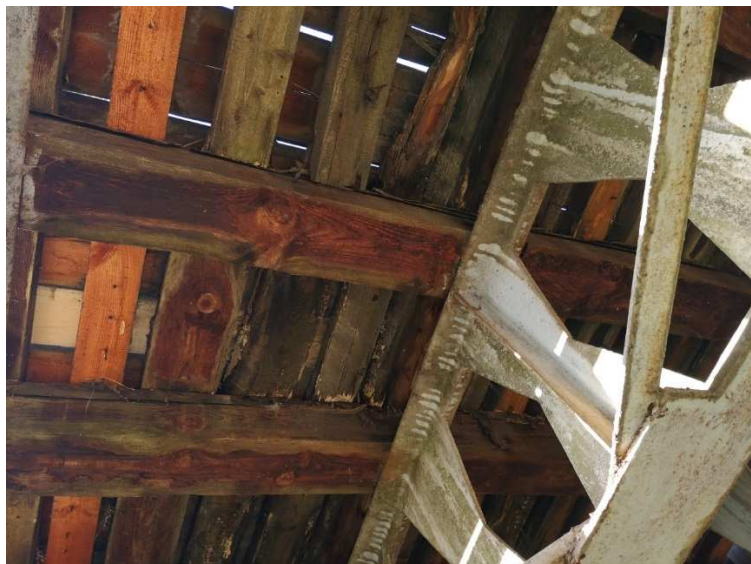
Widok od dołu dolnej warstwy drewnianego pomostu oraz bele poprzecznych.
Widoczne lokalne ogniska korozji biologicznej dolnej warstwy pomostu. W skali całości pomostu (dolnej warstwy) stwierdzono występowanie takich ognisk korozji na powierzchni około 4 – 6% powierzchni pomostu

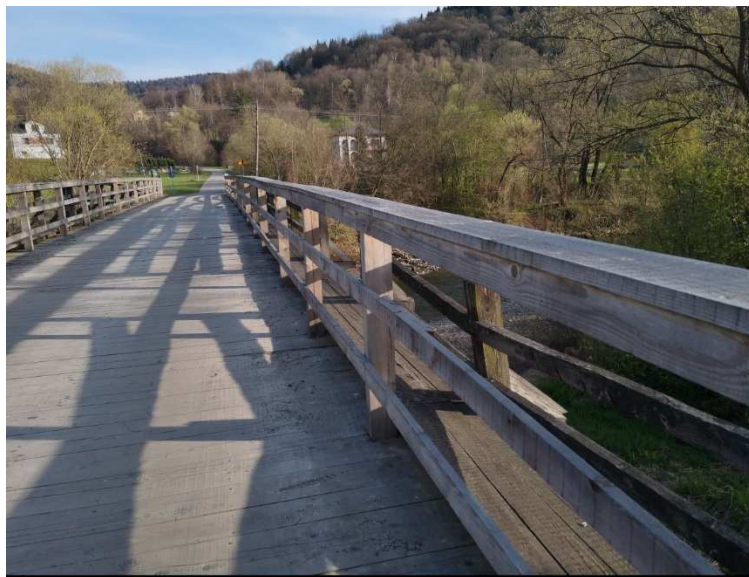
Widoczny nienaganny stan ogólny pomostu drewnianego z barierami drewnianymi wykonanymi przez Administratora w ramach robót utrzymaniowych. Po zewnętrznej stronie ww. barier widać uszkodzone, znajdujące się w stanie awaryjnym bariery zasadnicze. Stan techniczny ww. elementów w dalszej części opracowania.

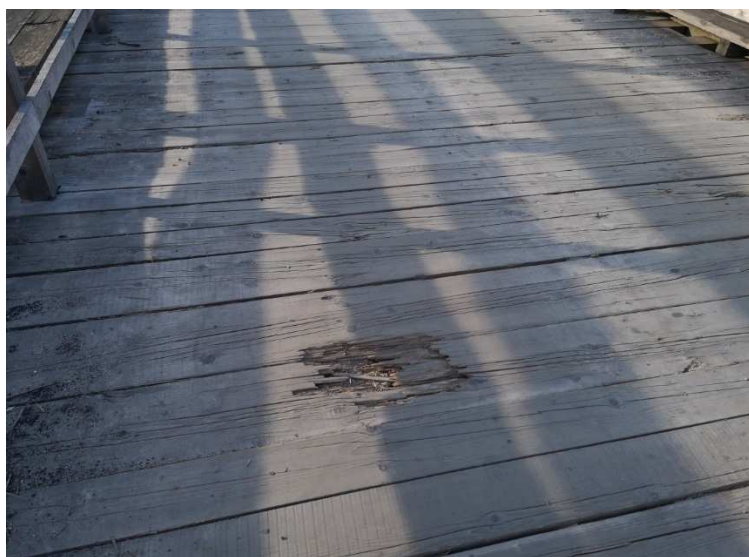
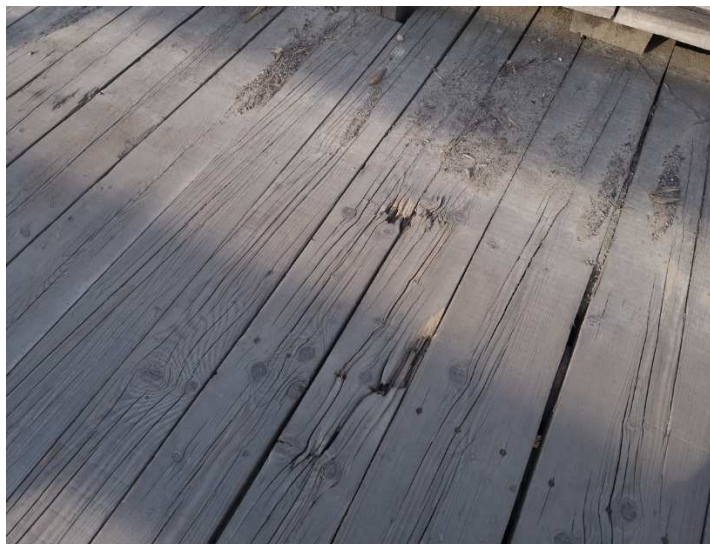
Lokalne uszkodzenia (ubytki masy drewnianej, spękania) warstwy jezdnej dyliny (jezdni pomostu). Uszkodzenia tego typu charakteryzują się tym, że w przypadku ich występowania z reguły w stanie awaryjnym znajduje się cała deska posiadająca powyżej przedstawione defekty i ubytki.

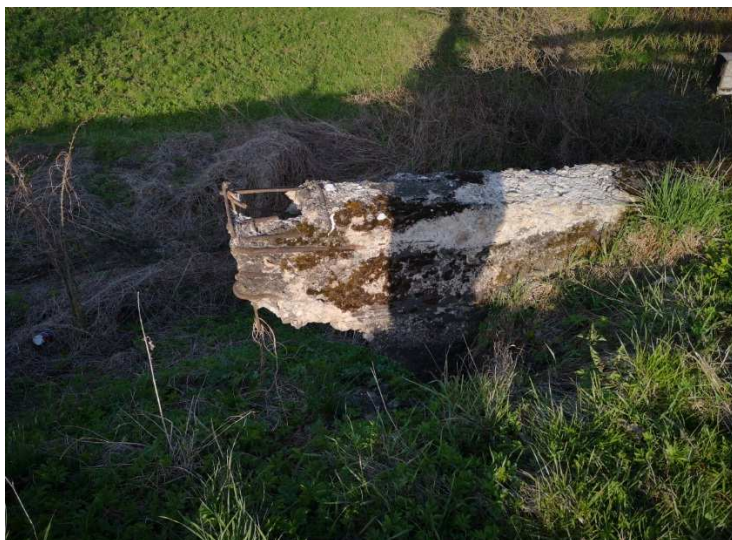
Skrzydła przyczółków znajdują się w stanie silnej korozji (liczne i głębokie ubytki masy betonowej z silną korozją odsłoniętego zbrojenia). W najgorszym stanie znajdują się końcówki skrzydeł wiszących, jednak miejsca zamocowań (utwierdzeń) skrzydeł w korpusach przyczółków nie są uszkodzone, w związku z czym nie mamy do czynienia z osłabieniem (brakiem nośności) w miejscach najbardziej obciążonych w konstrukcji skrzydeł.

Widok od strony jezdni odsłoniętej końcówki skrzydła.

Widoczne liczne i głębokie ubytki masy betonowej z silną korozją odsłoniętego zbrojenia

Problem ubytków masy betonowej skrzydeł wiąże się także ze statecznością skarp nasypów. Brak odpowiedniego oporowania nasypów za przyczółkami wskutek utraty geometrii przez skrzydła jest jednym z powodów destrukcji nasypów, o czym jest mowa w dalszej części opracowania.

Odtworzenie geometrii końcówek skrzydeł będzie miało pozytywne znaczenie na zatrzymanie dalszej destrukcji skrzydeł oraz na możliwość łatwiejszego odtworzenia nasypów drogowych na dojazdach do mostu, co z kolei jest konieczne w kontekście zapewnienia niezbędnych parametrów technicznych związanych z bezpieczeństwem uczestników ruchu drogowego ze szczególnym uwzględnieniem uczestników niechronionych (piesi, rowerzyści itp.)

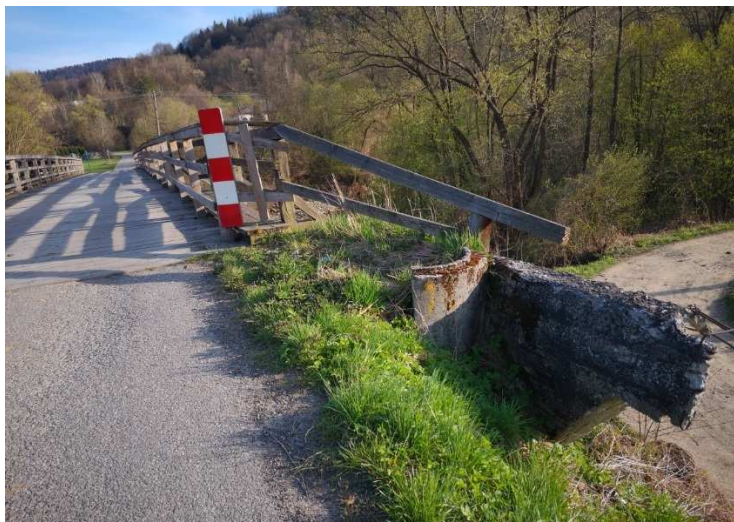
Widok od strony jezdni odsłoniętej końcówki skrzydła.
Uwagi jw.

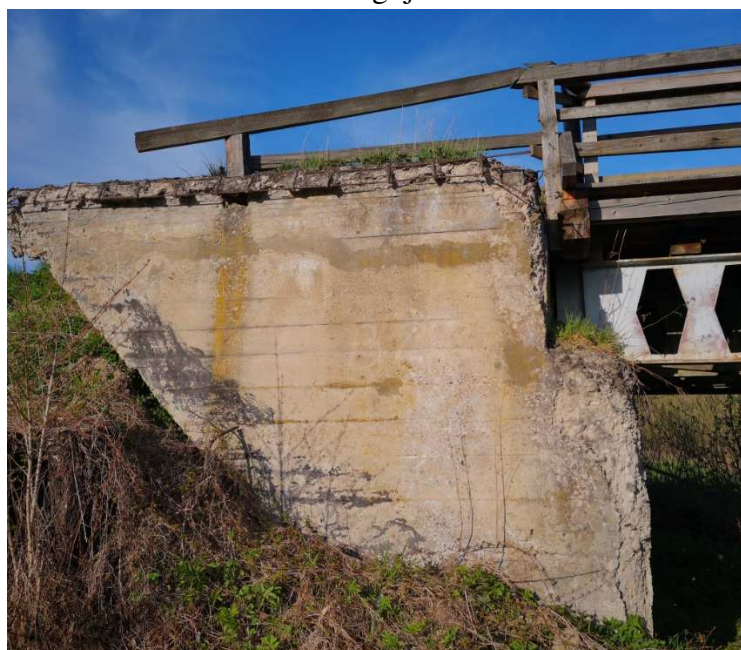
Widok od strony zewnętrznej skrzydła.
Uwagi jw.

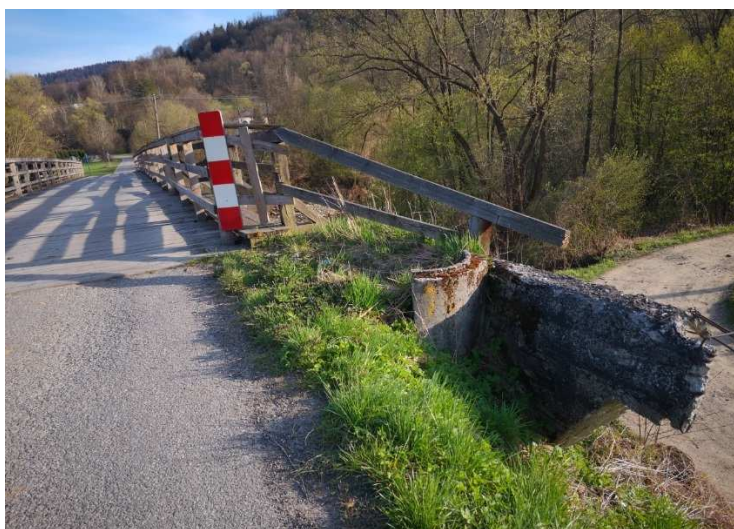
Stwierdza się awaryjny stan rejonu dojazdów do mostu wraz z nasypami i stożkami nasypów. W związku z brakiem właściwej pracy skrzydeł w zakresie oporowania nasypu doszło do destrukcji nasypów pomiędzy skrzydłami oraz skarp nasypów na odcinkach dojazdowych do mostu. W chwili obecnej nie są zachowane niezbędne parametry techniczne związane z bezpieczeństwem uczestników ruchu drogowego ze szczególnym uwzględnieniem uczestników niechronionych (piesi, rowerzyści itp.), głównie w związku z brakiem poboczy (pobocza zostały zniszczone w związku z obsunięciem się skarp nasypów).

Dojazd do mostu od strony północnej. Widoczny brak pobocza w związku z obsunięciem się skarpy nasypu (podmycie skarpy) pod skrzydłem. Niebezpieczeństwo spotęgowane brakiem wygradzenia (oznakowania) niebezpiecznego miejsca (możliwość upadku niechronionych uczestników ruchu w kierunku przepaści)

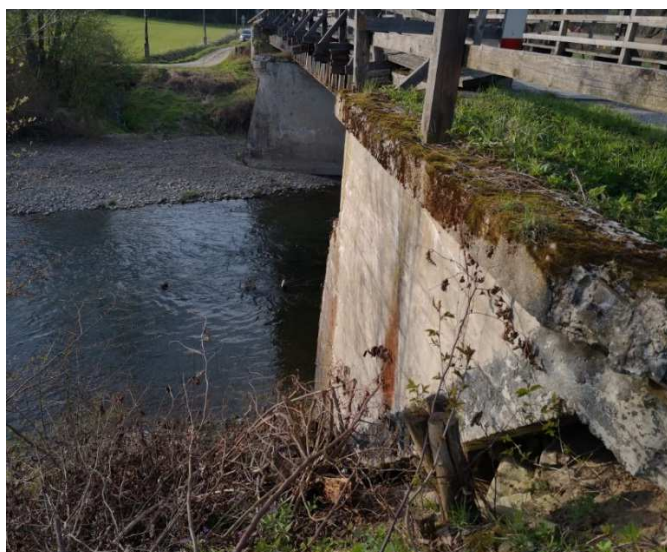
Widok od zewnątrz na skrzydło. Widoczna przestrzeń pusta pomiędzy przyległą skarpą, a zasypką pomiędzy skrzydłami – sytuacja taka sprawiła ciągły postęp destrukcji nasypu i skarp

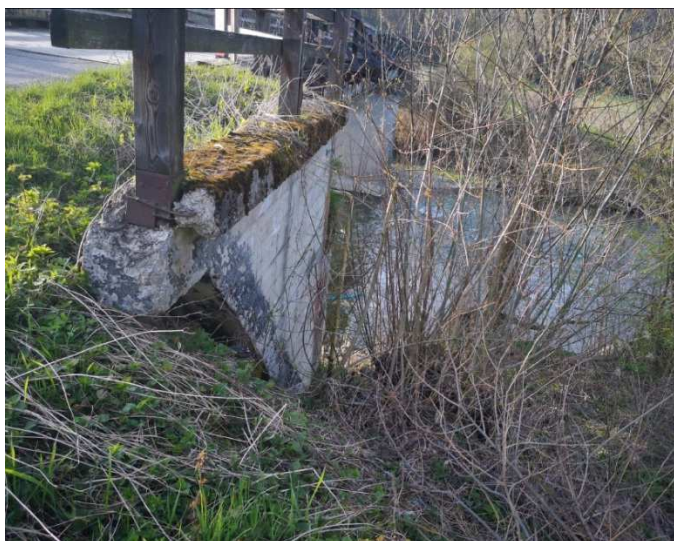
Uwagi jak wyżej.

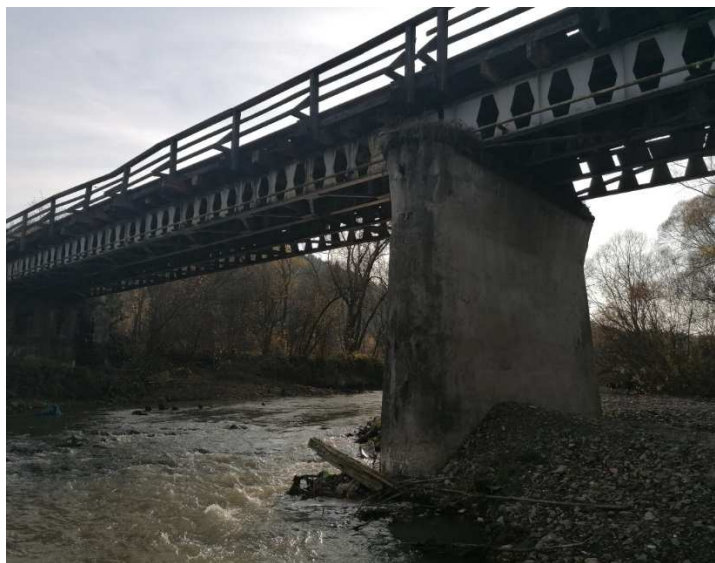
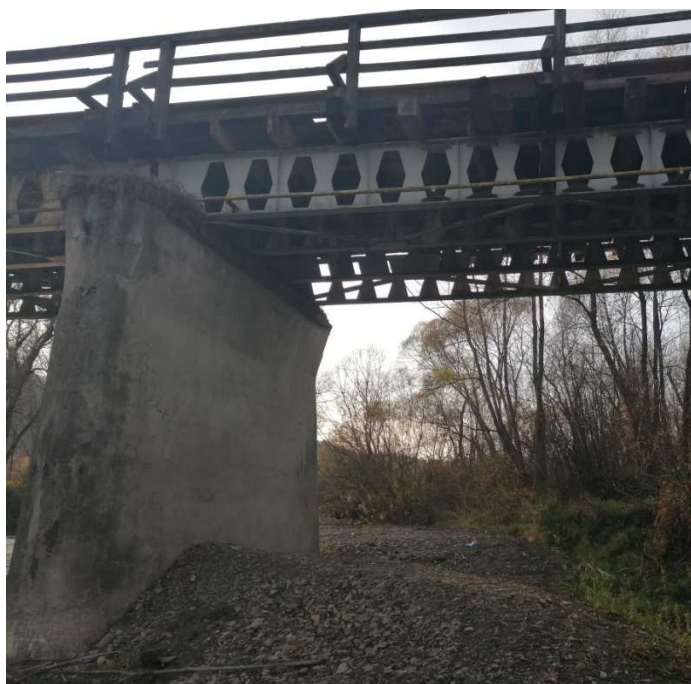
W chwili obecnej poziom posadowienia fundamentu znajduje się na poziomie nie mniejszym niż 2m poniżej obecnego dna rzeki. Podpora sytuacyjnie znajduje się poza nurtem głównym (dla średniego stanu wody). W rejonie podpory od strony napływu wody wykształciła się wyraźna ławica żwirów skutecznie chroniąca fundament przed podmywaniem.

Widok ogólny podpory pośredniej.

Widoczny przebieg nurtu obok podpory oraz widoczna ławica żwirowa chroniąca podporę przed podmyciem

wykonawczych, jednak po ustabilizowaniu się jej pozycji w chwili obecnej nie ma podstaw do obaw co do jej dalszej pracy. Należy jednak bezwzględnie prowadzić stały monitoring geodezyjny położenia podpory.

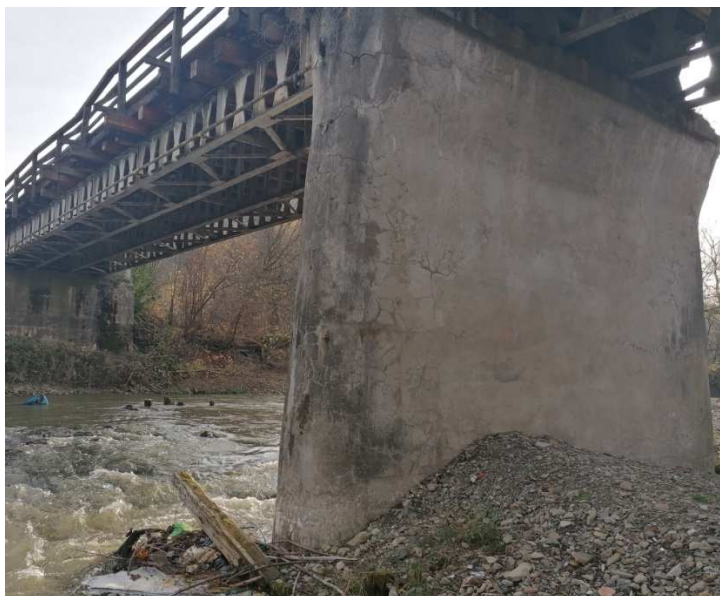
Stan techniczny w odniesieniu do materiału należy określić jako zły. Stwierdzono liczne ogniska odspajania się wierzchnich partii betonu konstrukcyjnego z tendencją do propagacji korozji. Ze względu na masywny charakter (kształt) podpory i stosunkowo małe wartości reakcji (obciążeń) pochodzących z konstrukcji mostu przypowierzchniowy charakter korozji betonu nie ma wpływu na nośność podpory, jednak wpływa to niekorzystnie na zbrojenie filara. Stwierdzono także zaniedbania w utrzymaniu obiektu – na górnej powierzchni podpory istnieją ogniska roślinności trawiastej wraz z warstwą biologiczną ziemi.

Widok uszkodzonej powierzchni betonowej podpory
