OPINIA TECHNICZNA
DOTYCZĄCA
STANU TECHNICZNEGO BALKONÓW
DWÓCH BUDYNKÓW MIESZKALNYCH
WIELORODZINNYCH WSPÓLNOTY MIESZKANIOWEJ
„PROJEKT PARK” PRZY UL. A MICKIEWICZA 25 i 27
W LEGIONOWIE

OPINIA TECHNICZNA

POLSKA WOJ. MAZOWIECKIE
05-120 LEGIONOWO, UL. MICKIEWICZA 25 i 27 W LEGIONOWIE
DZIAŁKA EWIDENCYJNA NR 214/12 Z OBRĘBU 65, GMINA LEGIONOWO, POWIAT
LEGIONOWSKI

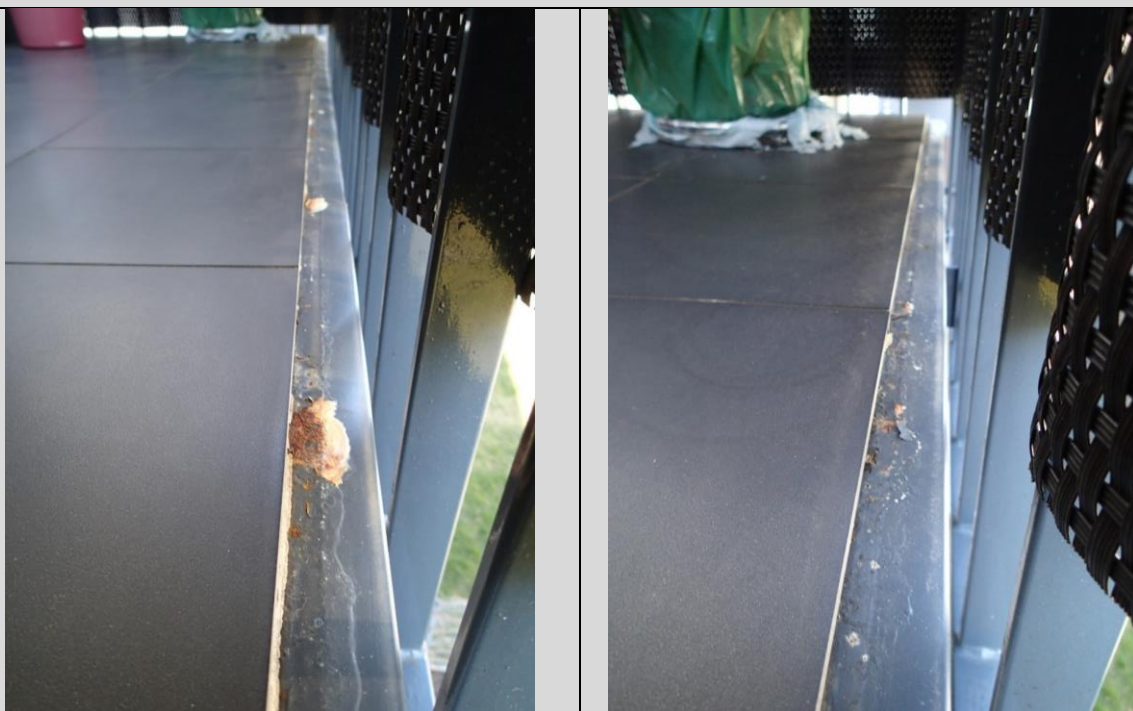
Fot. 2, 3. Stwierdzona korozja krawędziowych obróbek blacharskich. Zaobserwowano tendencję do silniejszej korozji w miejscu styku obróbki z okładziną ceramiczną niż w strefie kapinosu.

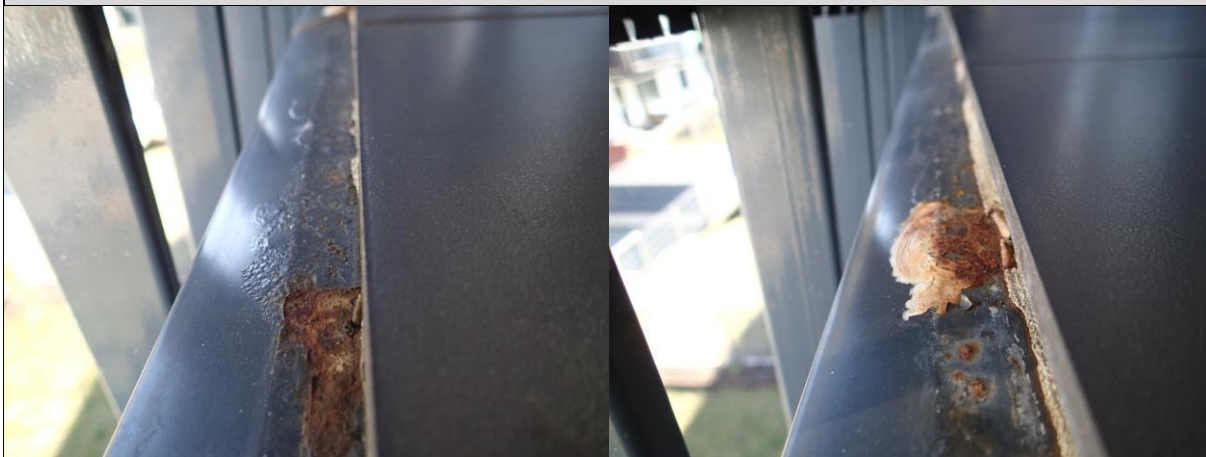
Fot. 7, 9 . Stwierdzona korozja krawędziowych obróbek blacharskich. Zaobserwowano tendencję do silniejszej korozji w miejscu styku obróbki z okładziną ceramiczną niż w strefie kapinusu.

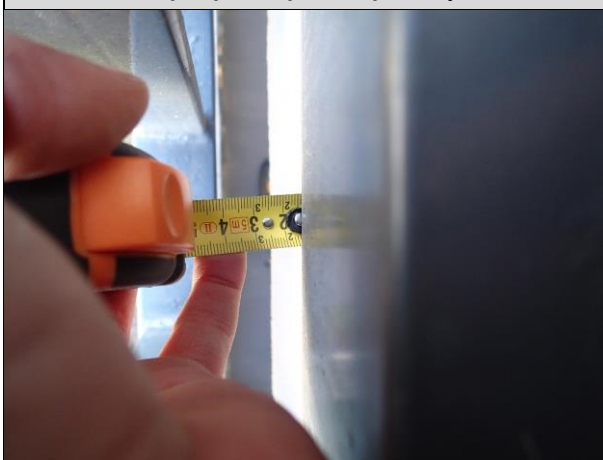
Fot. 18. Miejscowe nieprawidłowości w wielkości kapinusu obróbki blacharskiej. Tu **18mm** (powinno być min 30mm)

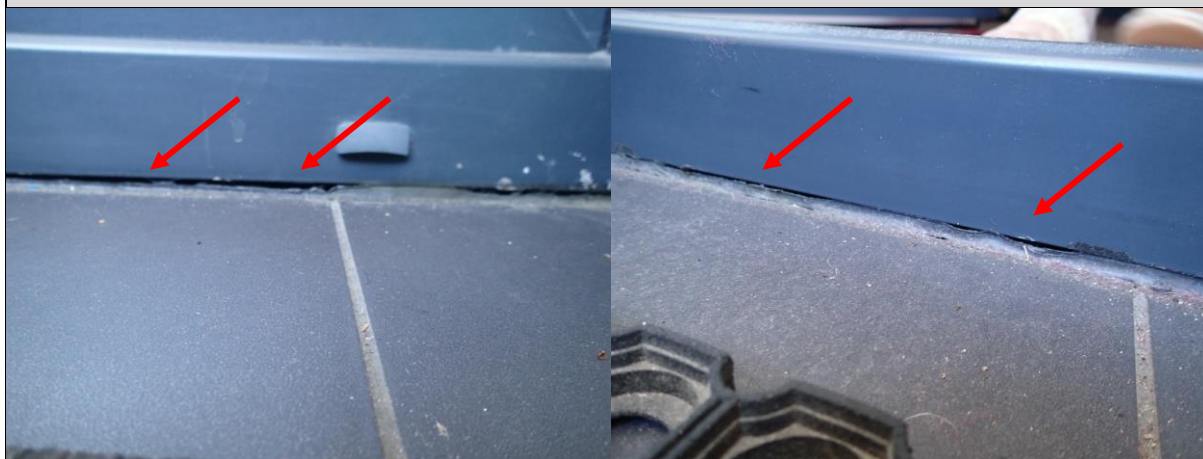
Fot. 24, 26. Miejscowe ubytki uszczelniacza poliuretanowego w miejscu styku ościeżnicy drzwiowej z okładziną ceramiczną.

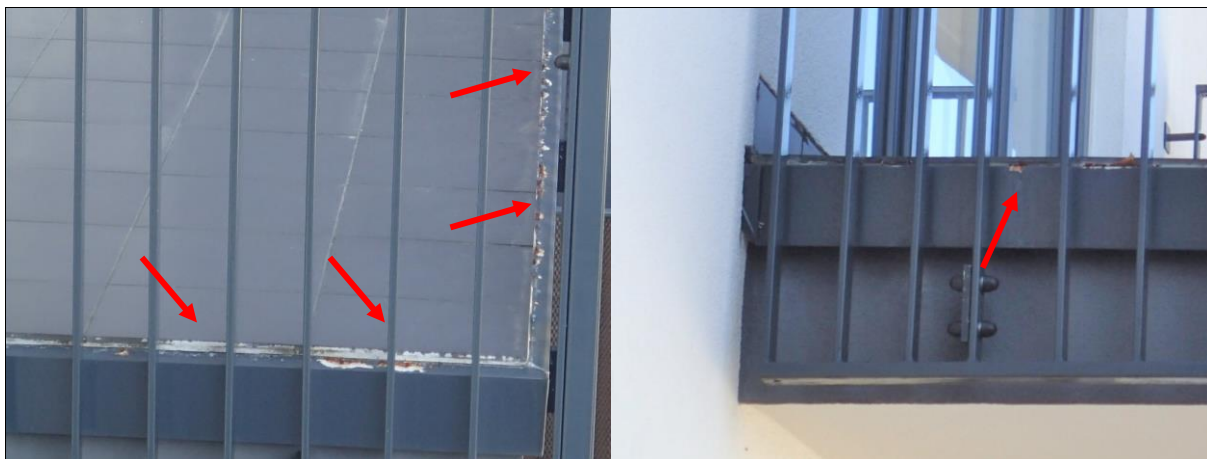
Fot. 35(kadr), 36(kadr). Korozja obróbek blacharskich balkonów sąsiadujących z lokalem nr 37.

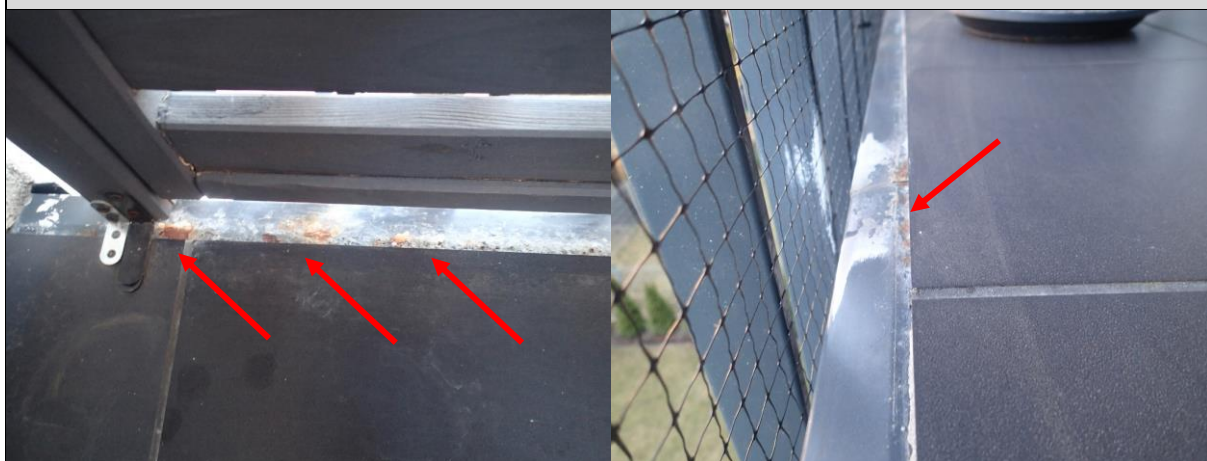
Fot. 3. Stwierdzona korozja krawędziowych obróbek blacharskich. Zaobserwowano tendencję do silniejszej korozji w miejscu styku obróbki z okładziną ceramiczną niż w strefie kapinosa.

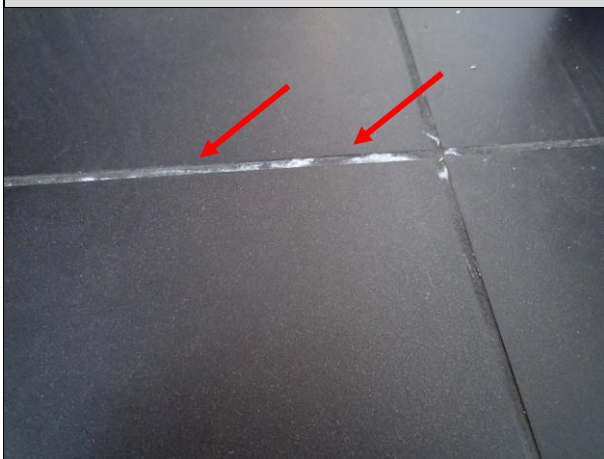
Fot. 9 . Stwierdzona miejscowe wysolenia na powierzchni fug świadczące o obecności wilgoci w strefie podpłytkowej.

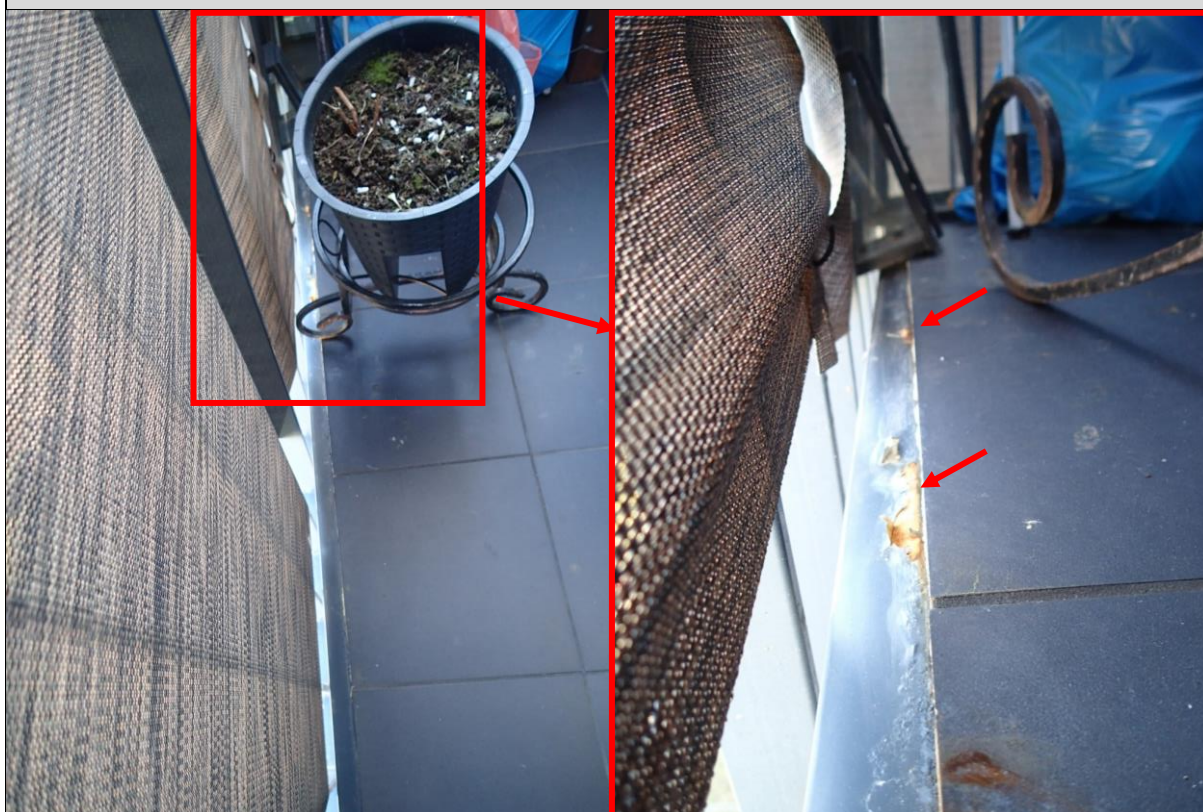
Fot. 1, 2, . Stwierdzona korozja krawędziowych obróbek blacharskich. Zaobserwowano tendencję do silniejszej korozji w miejscu styku obróbki z okładziną ceramiczną niż w strefie kapiosiu.

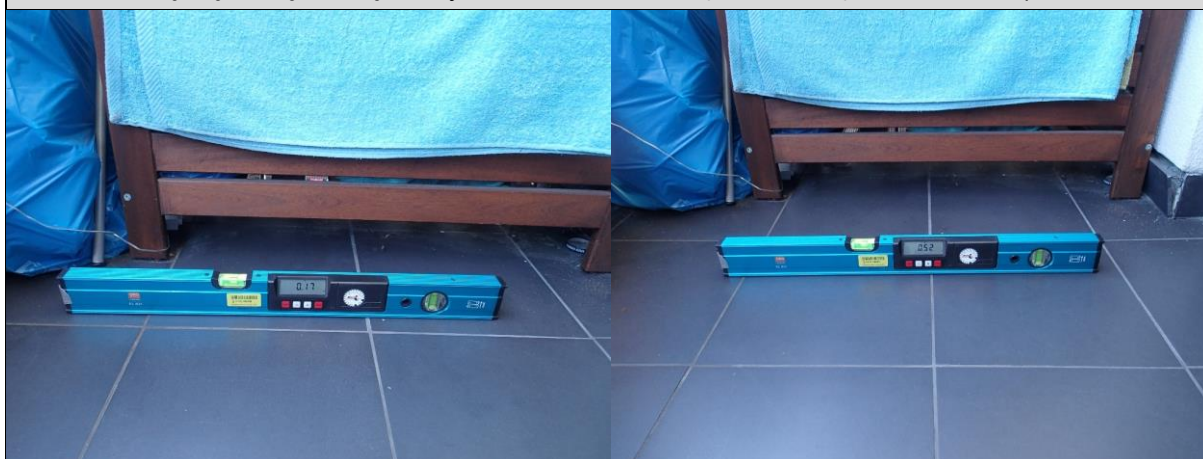
Fot. 15 , 12. Zmierzona wartość spadku od 0,17% do 0,52%, tj. poniżej wartości projektowanej w wymiarze 1%.

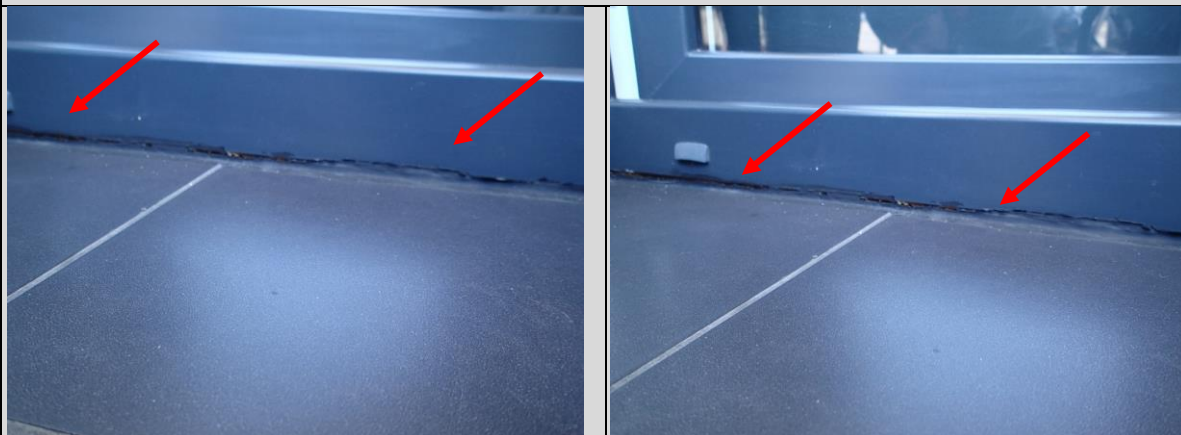
Fot. 8, 9. Odspojenia i ubytki uszczelniacza poliuretanowego w miejscu styku ościeżnicy drzwiowej z okładziną ceramiczną.

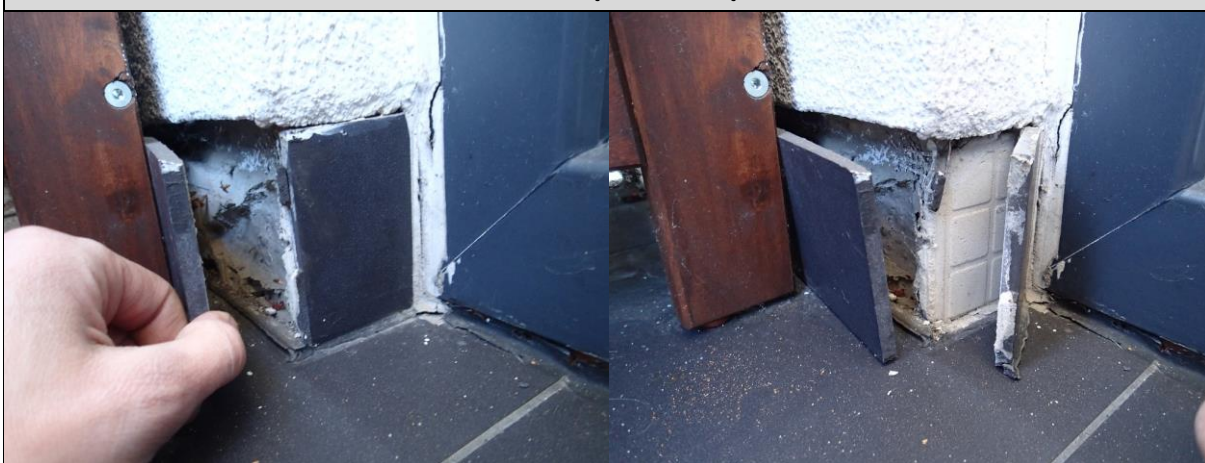
Fot. E_10, 11. Miejscowe odspojenie płytki cokołowej

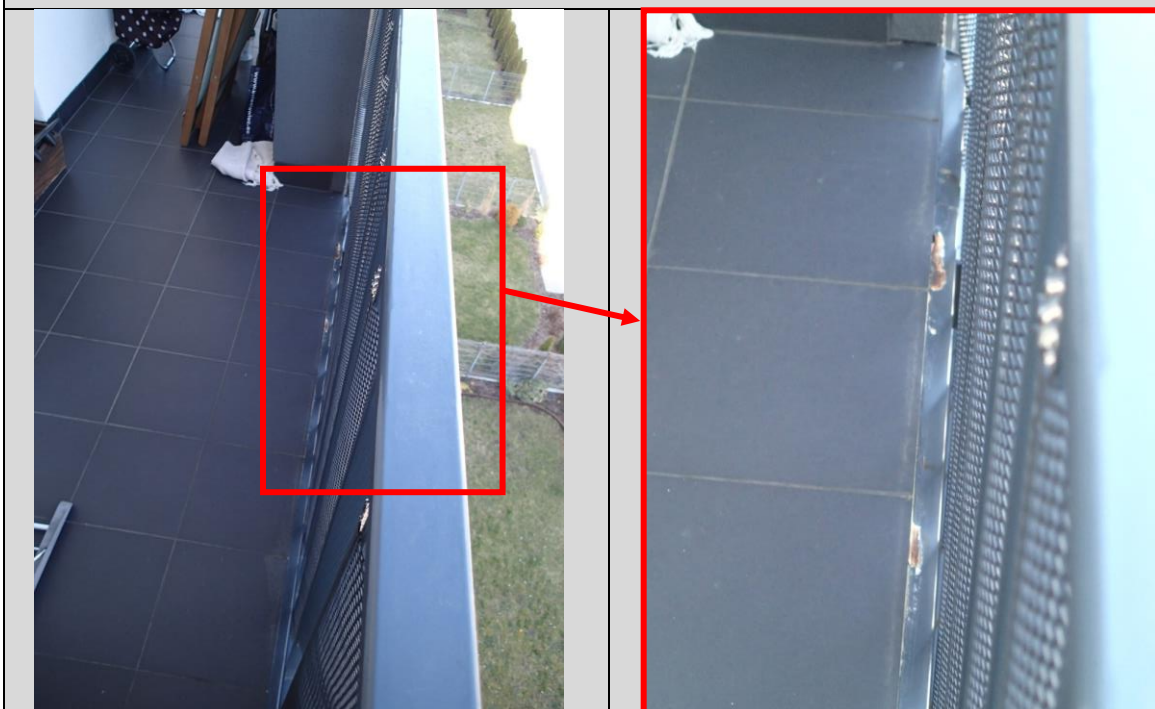
Fot. E_6, 7. Korozja obróbek blacharskich na balkonie sąsiadującym z lokalem nr 51

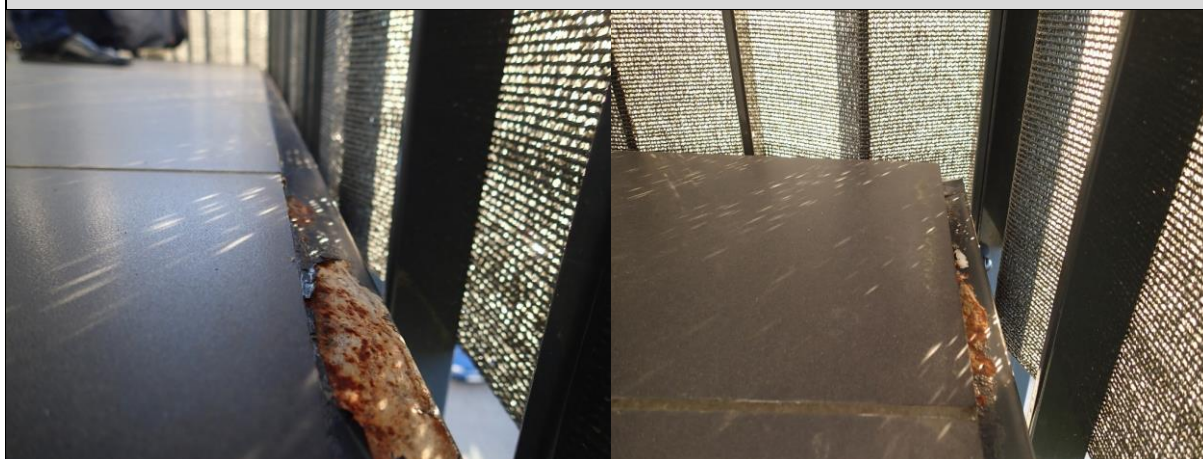
Fot. 4, 11. Stwierdzona silna korozja krawędziowych obróbek blacharskich. Zaobserwowano tendencję do silniejszej korozji w miejscu styku obróbki z okładziną ceramiczną niż w strefie kapinosu.

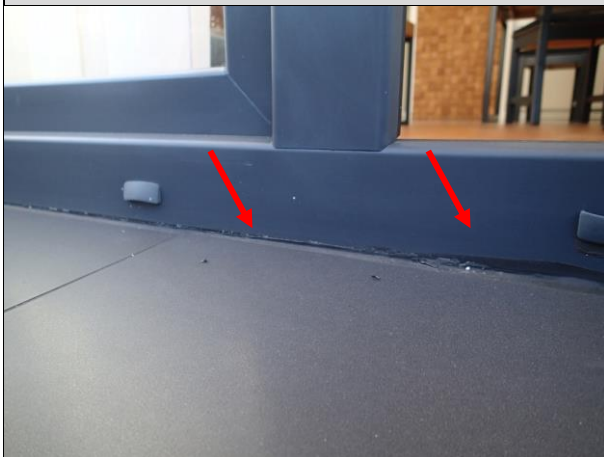
Fot. 15. Miejscowe ubytki uszczelnacza poliuretanowego w miejscu styku ościeżnicy drzwiowej z okładziną ceramiczną.

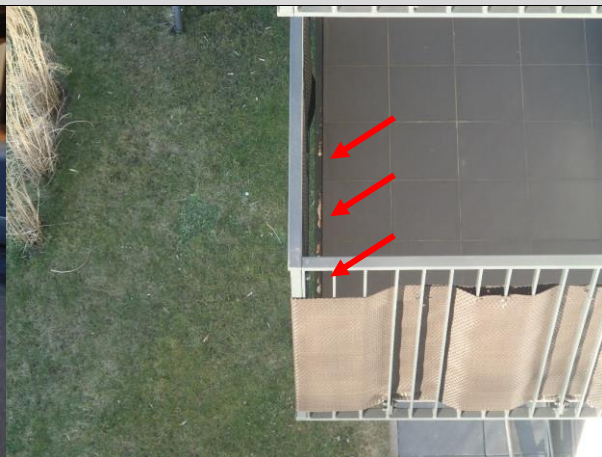
Fot. 20. Korozja obróbek blacharskich balkonów sąsiadujących w lokalem nr 55.

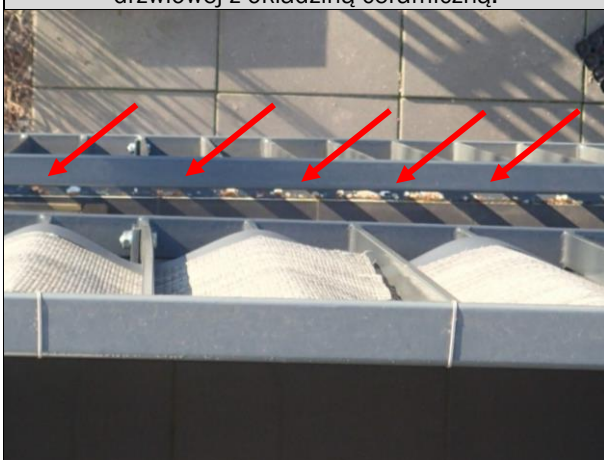
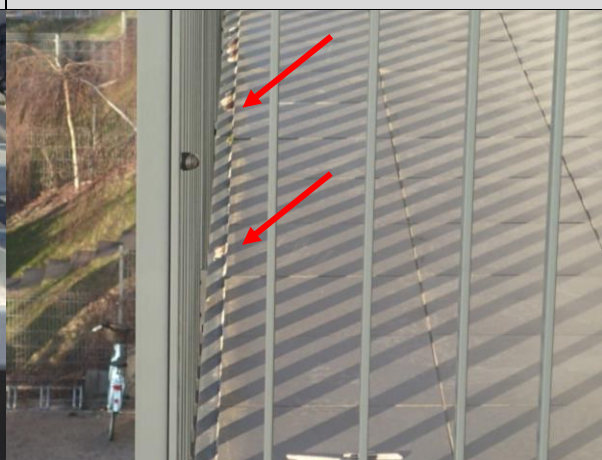
Fot. 16 (kadr), 18(kadr). Korozja obróbek blacharskich balkonów sąsiadujących z lokalem nr 55.

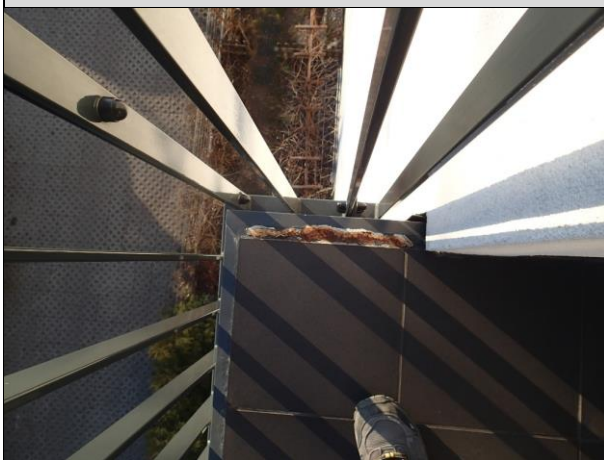
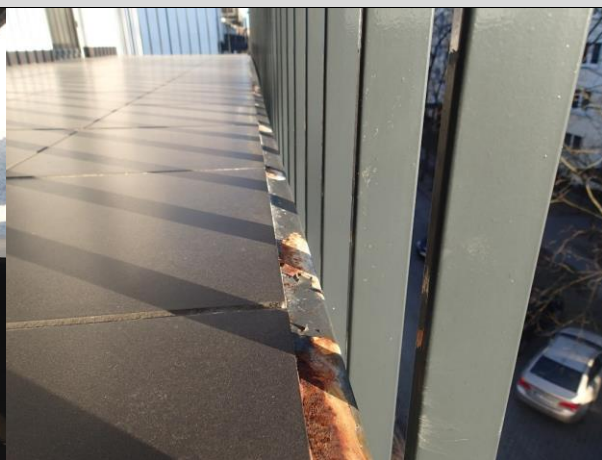
Fot. 24, 27. Stwierdzona silna korozja krawędziowych obróbek blacharskich. Zaobserwowano tendencję do silniejszej korozji w miejscu styku obróbki z okładziną ceramiczną niż w strefie kapinosu.

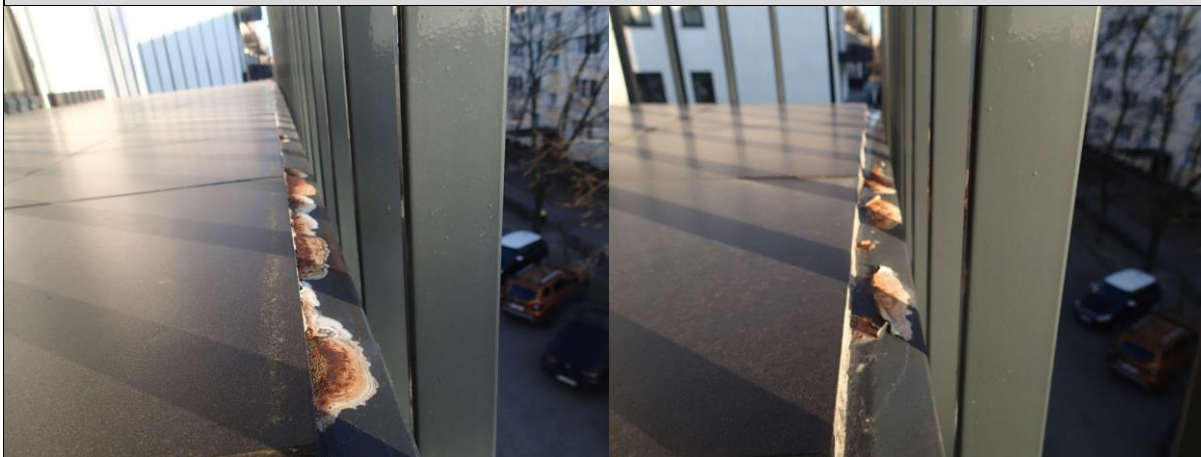
Fot. 28, 30 . Stwierdzona korozja krawędziowych obróbek blacharskich. Zaobserwowano tendencję do silniejszej korozji w miejscu styku obróbki z okładziną ceramiczną niż w strefie kapinosu.

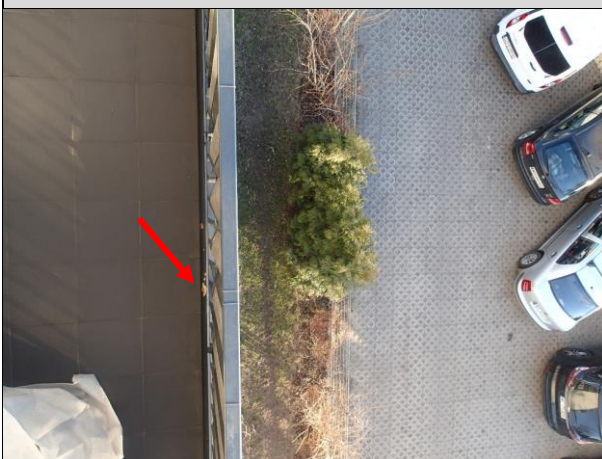
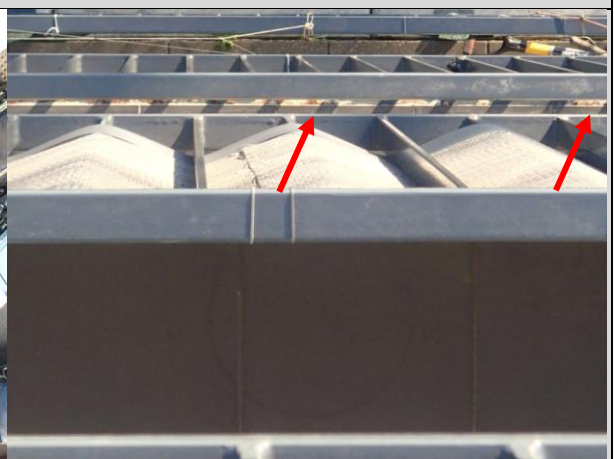
Fot. 45, 46. Korozja obróbek blacharskich balkonów sąsiadujących z lokalem nr 55.

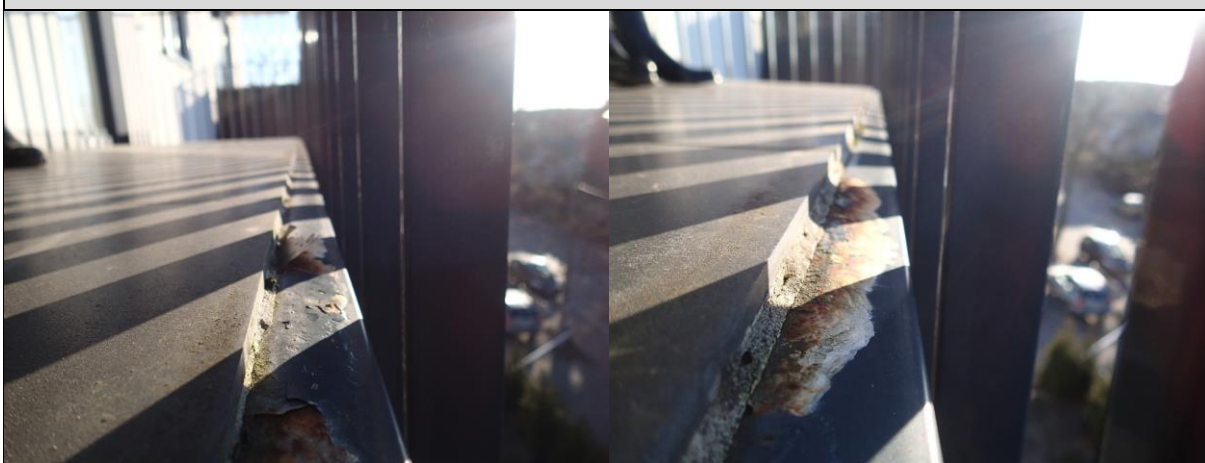
Fot. 3, 6. Stwierdzona silna korozja krawędziowych obróbek blacharskich. Zaobserwowano tendencję do silniejszej korozji w miejscu styku obróbki z okładziną ceramiczną niż w strefie kapinosu.

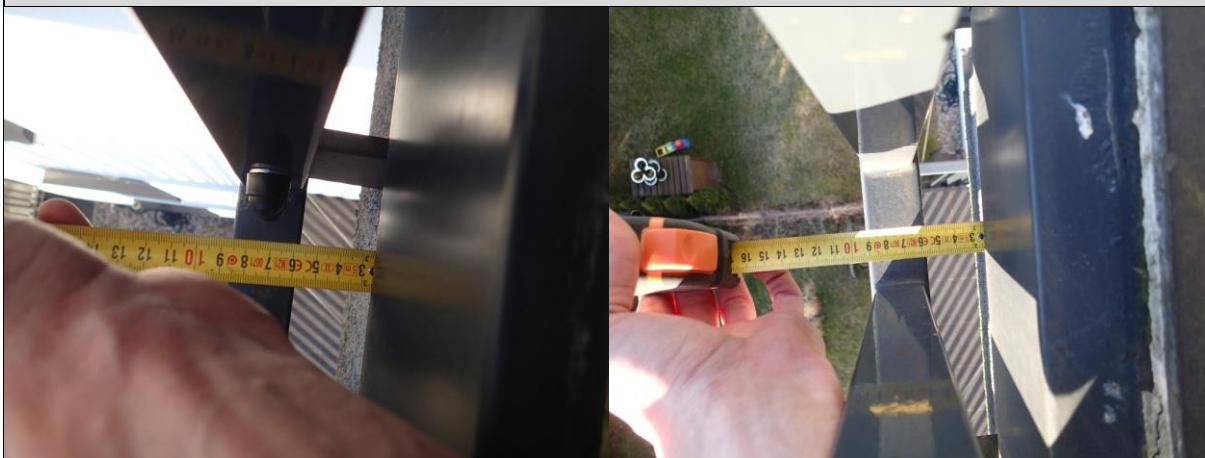
Fot. 9. Miejscowe nieprawidłowości w wielkości kapinosu obróbki blacharskiej. Tu 26mm (powinno być min 30mm)

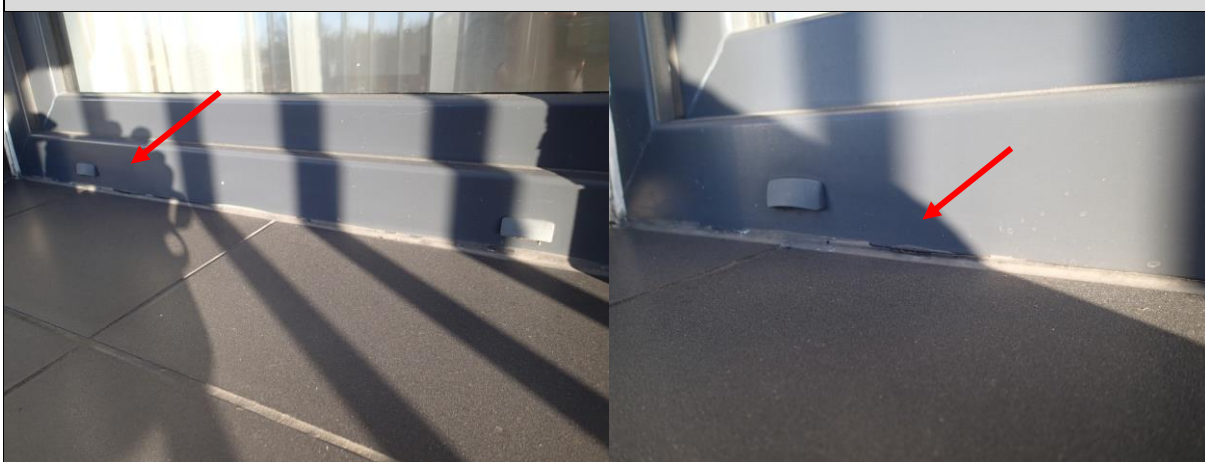
Fot. 14, 15. Miejscowe ubytki uszczelniacza poliuretanowego w miejscu styku ościeżnicy drzwiowej z okładziną ceramiczną.

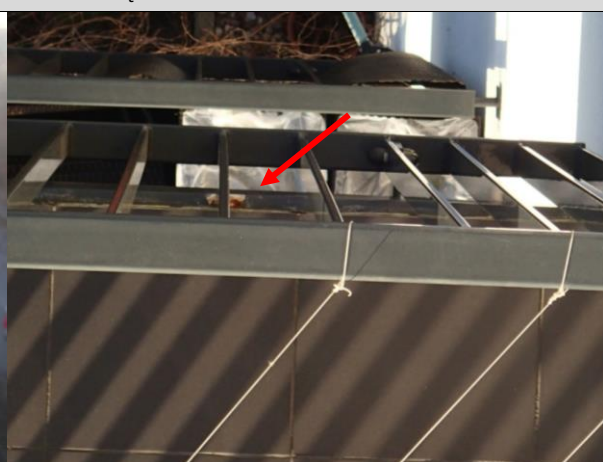
Fot. 20. Korozja obróbek blacharskich balkonów sąsiadujących z lokalem nr 56.

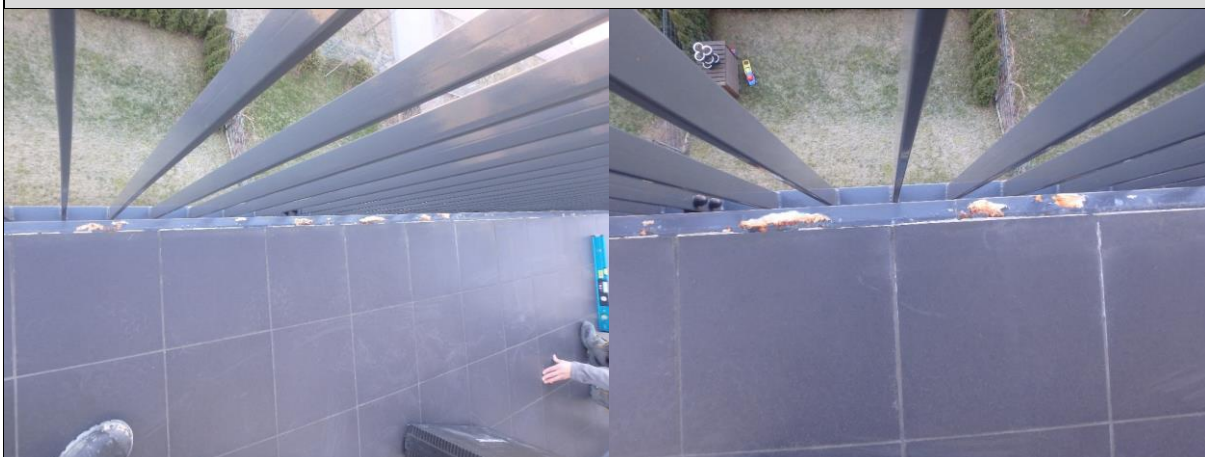
Fot. 11, 13 . Stwierdzona korozja krawędziowych obróbek blacharskich. Zaobserwowano tendencję do silniejszej korozji w miejscu styku obróbki z okładziną ceramiczną niż w strefie kapinosa.

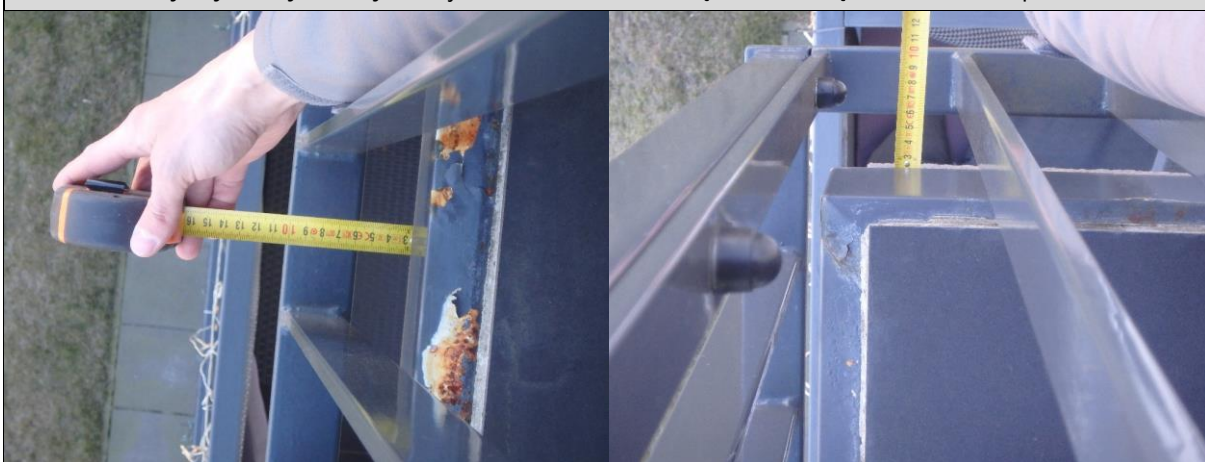
Fot. 20. Miejscowe nieprawidłowości w wielkości kapinosa obróbki blacharskiej. Tu 27mm (powinno być min 30mm)

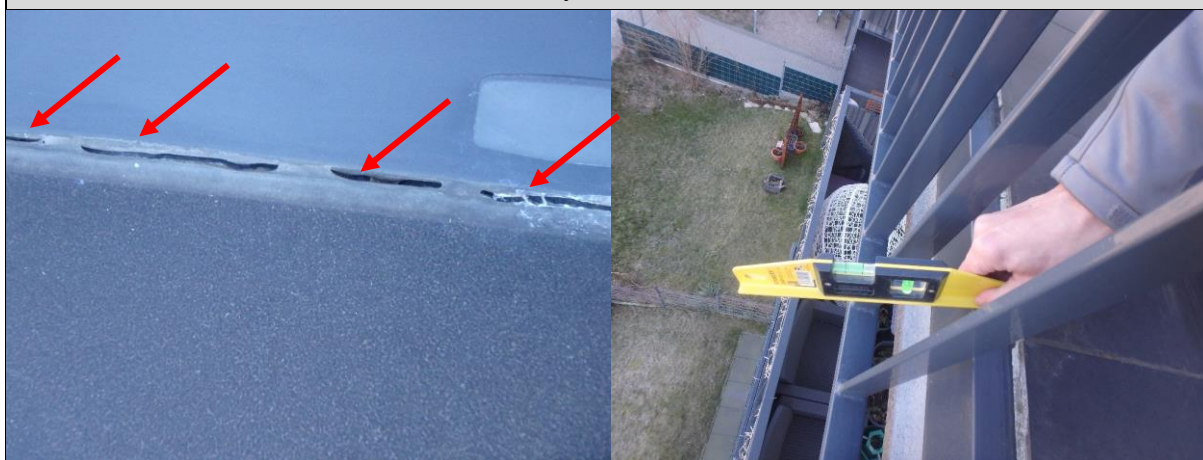
Fot. 24 Miejscowe ubytki uszczelniacza poliuretanowego w miejscu styku ościeżnicy drzwiowej z okładziną ceramiczną.

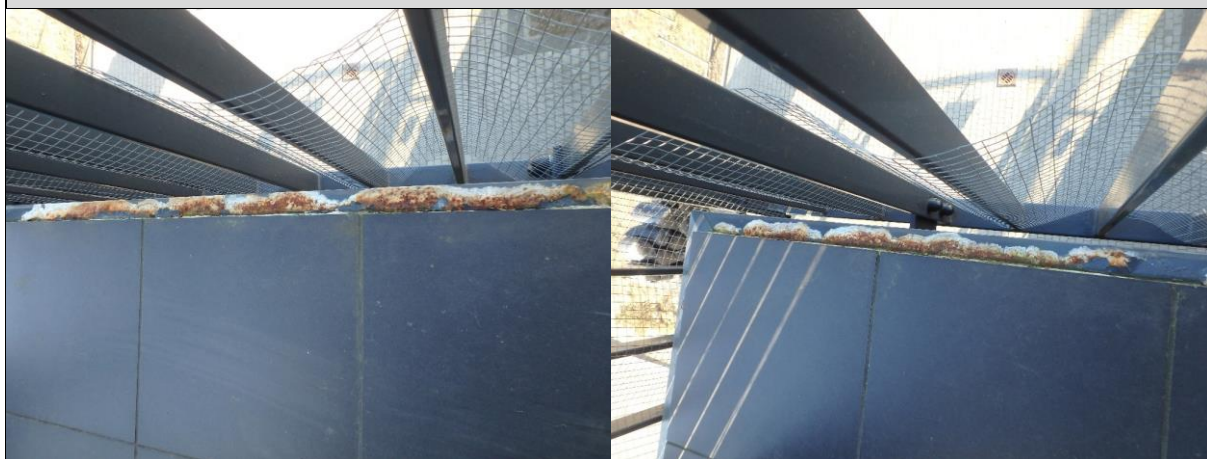
Fot. 9, 10. . Stwierdzona silna korozja krawędziowych obróbek blacharskich. Zaobserwowano przy tym tendencję do silniejszej korozji w miejscu styku obróbki z okładziną ceramiczną niż w strefie kapinosu.

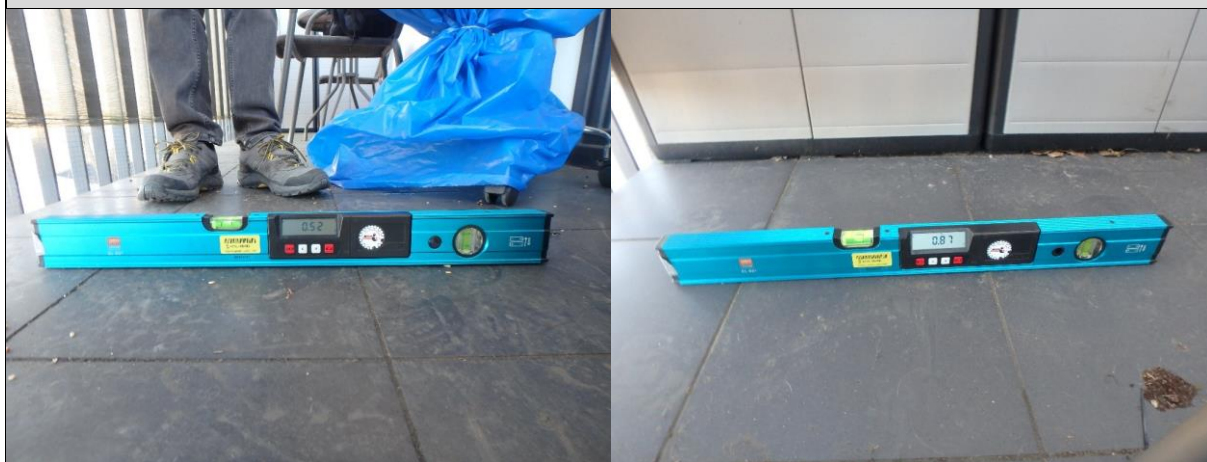
Fot. 13, 12. Zmierzona (miejscowa) wartość spadku od **0,52%** do **0,87%**, tj. miejscowo poniżej wartości projektowanej w wymiarze **1%**.

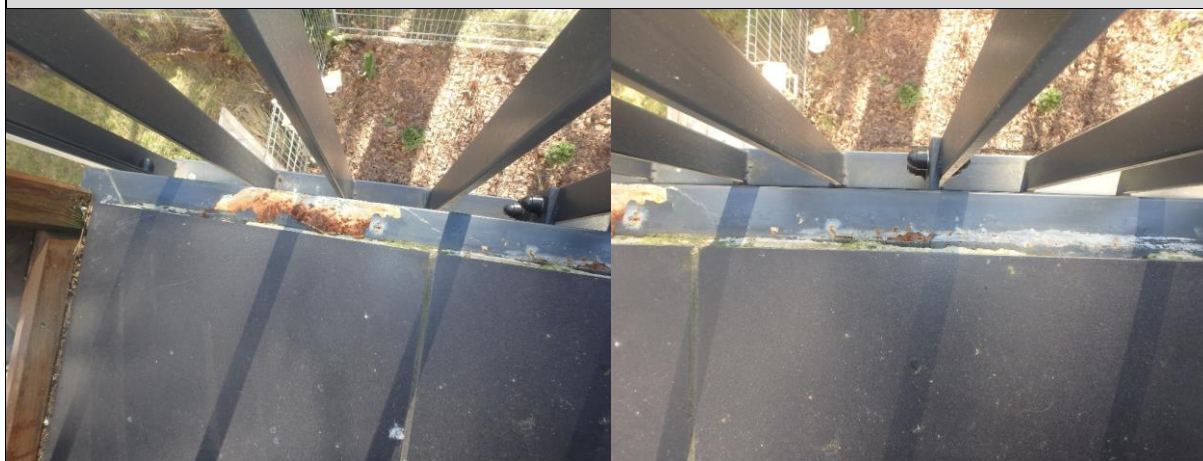
Fot. 12, 13. Stwierdzona korozja krawędziowych obróbek blacharskich. Zaobserwowano prawidłowość silniejszej korozji w miejscu styku obróbki z okładziną ceramiczną niż w strefie kapinosu.

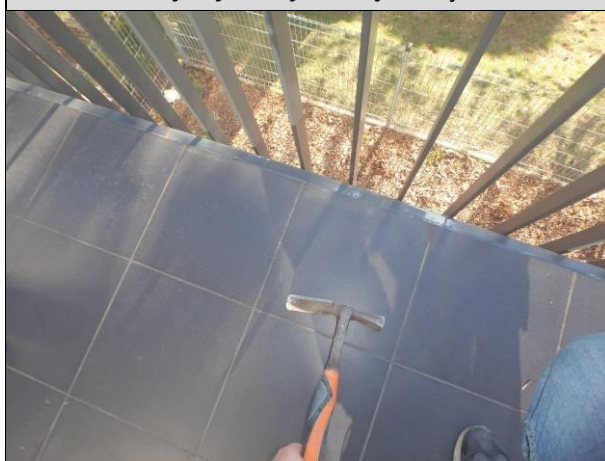
Fot. 7. Stwierdzona odspojona „głucha” płytką – zjawisko incydentalne.

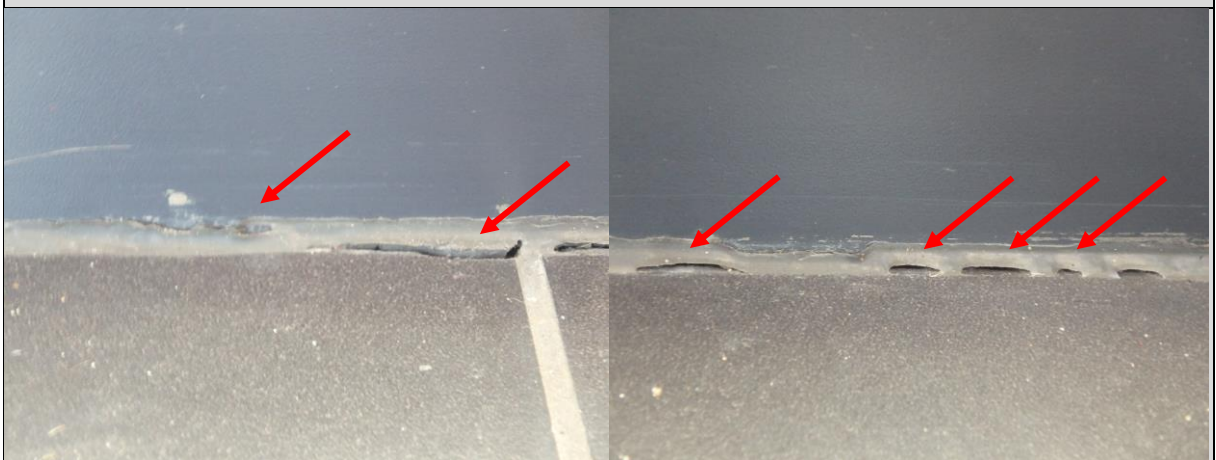
Fot. 28, 29. Miejscowe ubytki uszczelniacza poliuretanowego w miejscu styku ościeżnicy drzwiowej z okładziną ceramiczną.

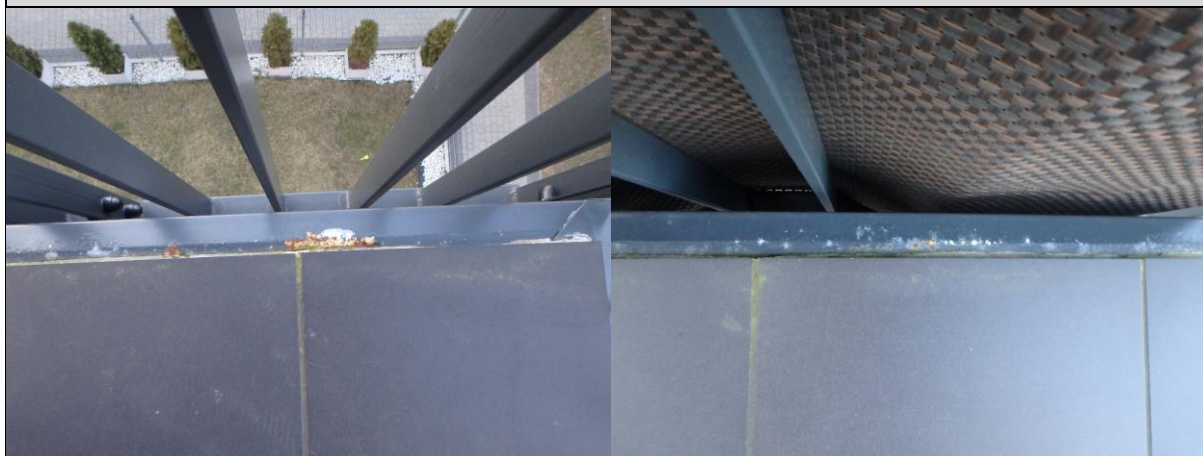
Fot. 4, 5. Stwierdzona korozja krawędziowych obróbek blacharskich. Zaobserwowano tendencję do silniejszej korozji w miejscu styku obróbki z okładziną ceramiczną niż w strefie kapinosu

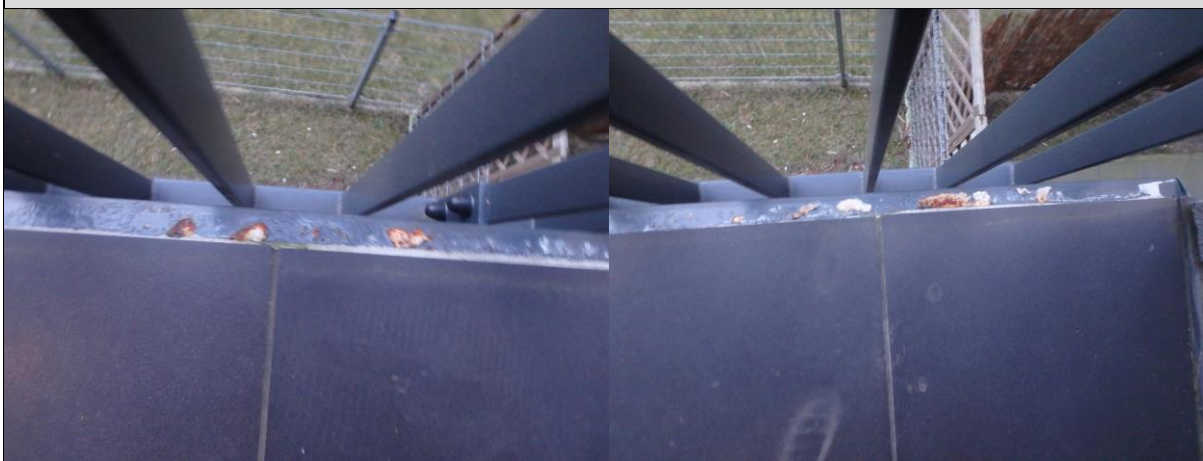
Fot. 9, 10 . Stwierdzona korozja krawędziowych obróbek blacharskich. Zaobserwowano tendencję do silniejszej korozji w miejscu styku obróbki z okładziną ceramiczną niż w strefie kapinosu

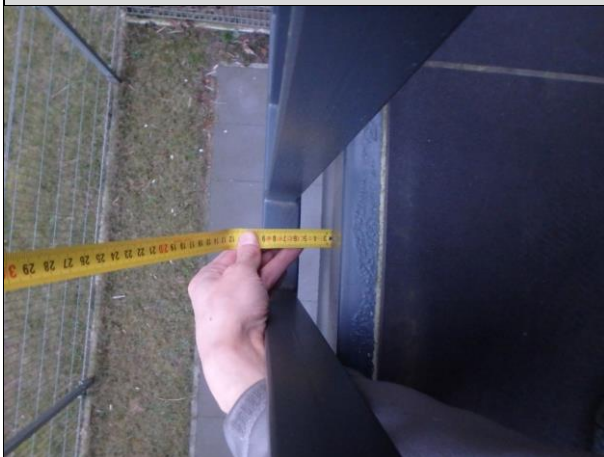
Fot. 17. Miejscowe nieprawidłowości w wielkości kapinosu obróbki blacharskiej. Tu 25mm (powinno być min 30mm)

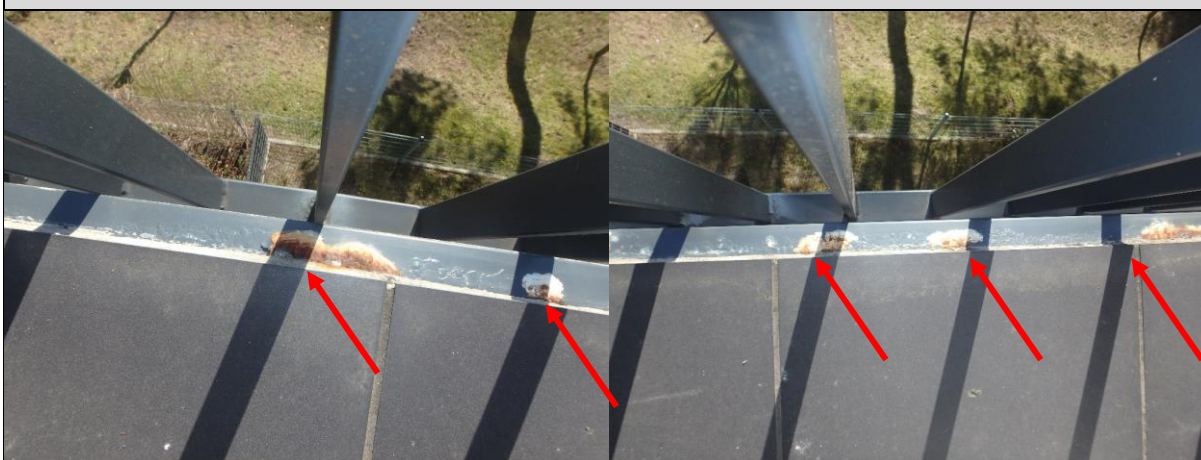
Fot. 4, 9. Stwierdzona korozja krawędziowych obróbek blacharskich. Zaobserwowano tendencję do silniejszej korozji w miejscu styku obróbki z okładziną ceramiczną niż w strefie kapinosu

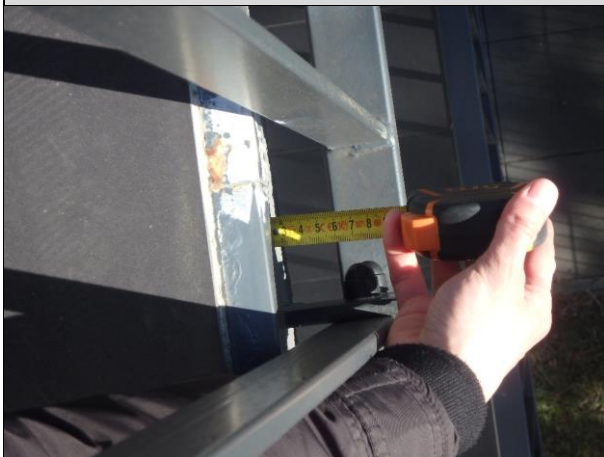
Fot. 28. Miejscowe nieprawidłowości w wielkości kapinusu obróbki blacharskiej. Tu **24mm** (powinno być min 30mm)

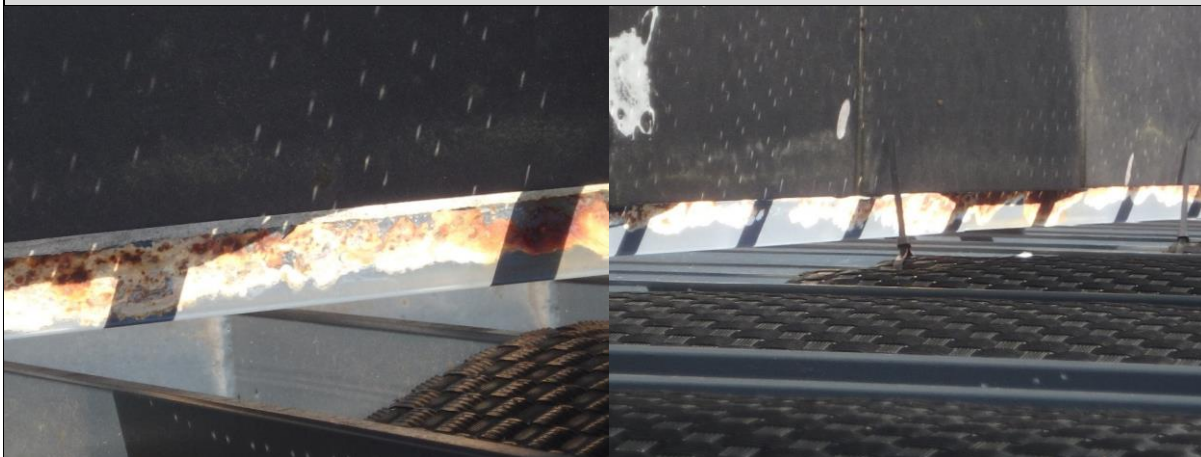
Fot. 18, 20. Stwierdzona korozja obróbek blacharskich balkonu sąsiadującego z balkonem lokalu nr 20.

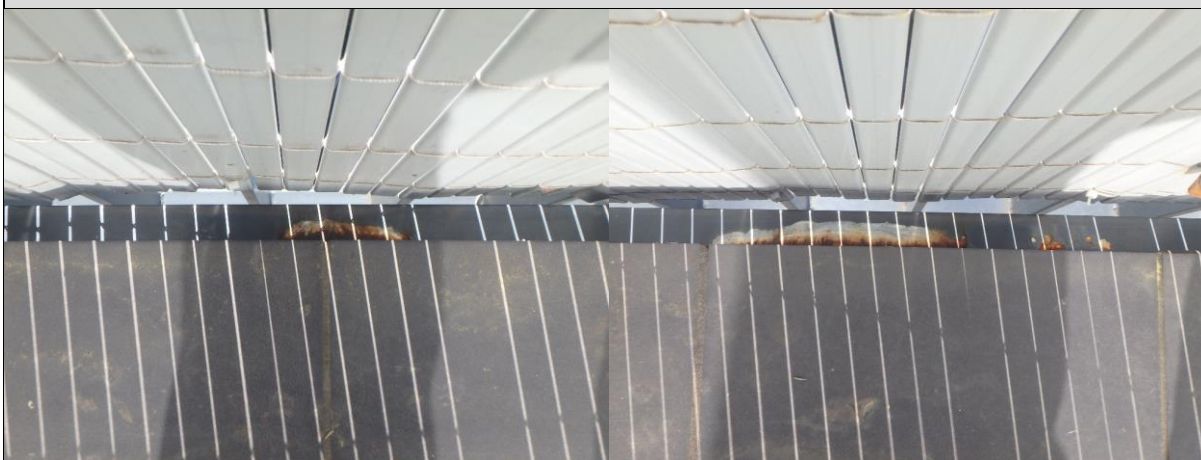
Fot. 5, 6. Stwierdzona korozja krawędziowych obróbek blacharskich. Zaobserwowano tendencję do silniejszej korozji w miejscu styku obróbki z okładziną ceramiczną niż w strefie kapinosu

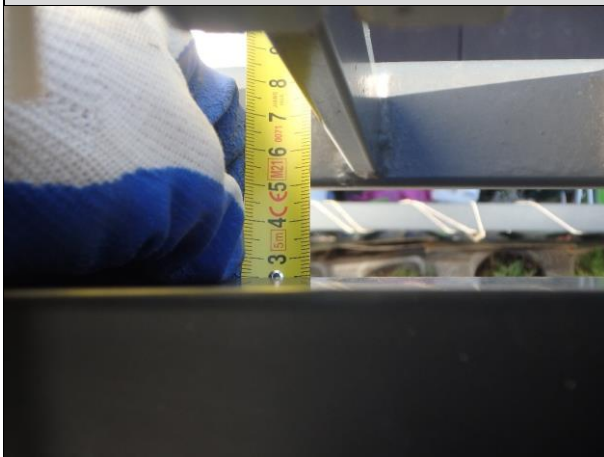
Fot. 10. Miejscowe nieprawidłowości w wielkości okapnika obróbki blacharskiej. Tu 25mm (powinno być min 30mm)

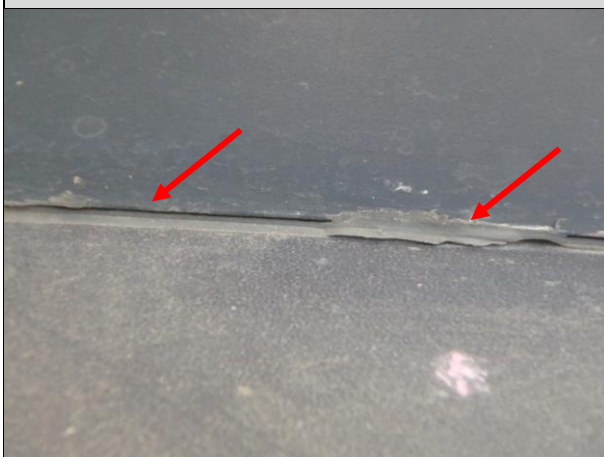
Fot. 16. Przykładowe ubytki i odspojenia uszczelniacza poliuretanowego w miejscu styku ościeżnicy drzwiowej z okładziną ceramiczną.

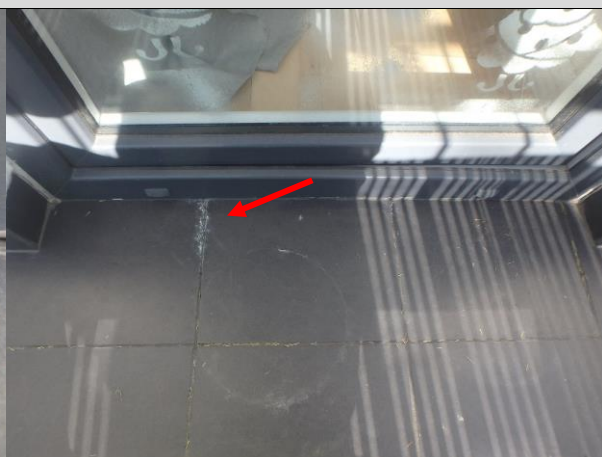
Fot. 15. Widoczne wysolenia powierzchni na powierzchni fug świadczące o obecności zawilgocenia pod powierzchnią okładziny ceramicznej.
