OPINIA TECHNICZNA
DOTYCZĄCA
STANU TECHNICZNEGO BALKONÓW
DWÓCH BUDYNKÓW MIESZKALNYCH
WIELORODZINNYCH WSPÓLNOTY MIESZKANIOWEJ
„PROJEKT PARK” PRZY UL. A MICKIEWICZA 25 i 27
W LEGIONOWIE

OPINIA TECHNICZNA

POLSKA WOJ. MAZOWIECKIE
05-120 LEGIONOWO, UL. MICKIEWICZA 25 i 27 W LEGIONOWIE
DZIAŁKA EWIDENCYJNA NR 214/12 Z OBRĘBU 65, GMINA LEGIONOWO, POWIAT
LEGIONOWSKI

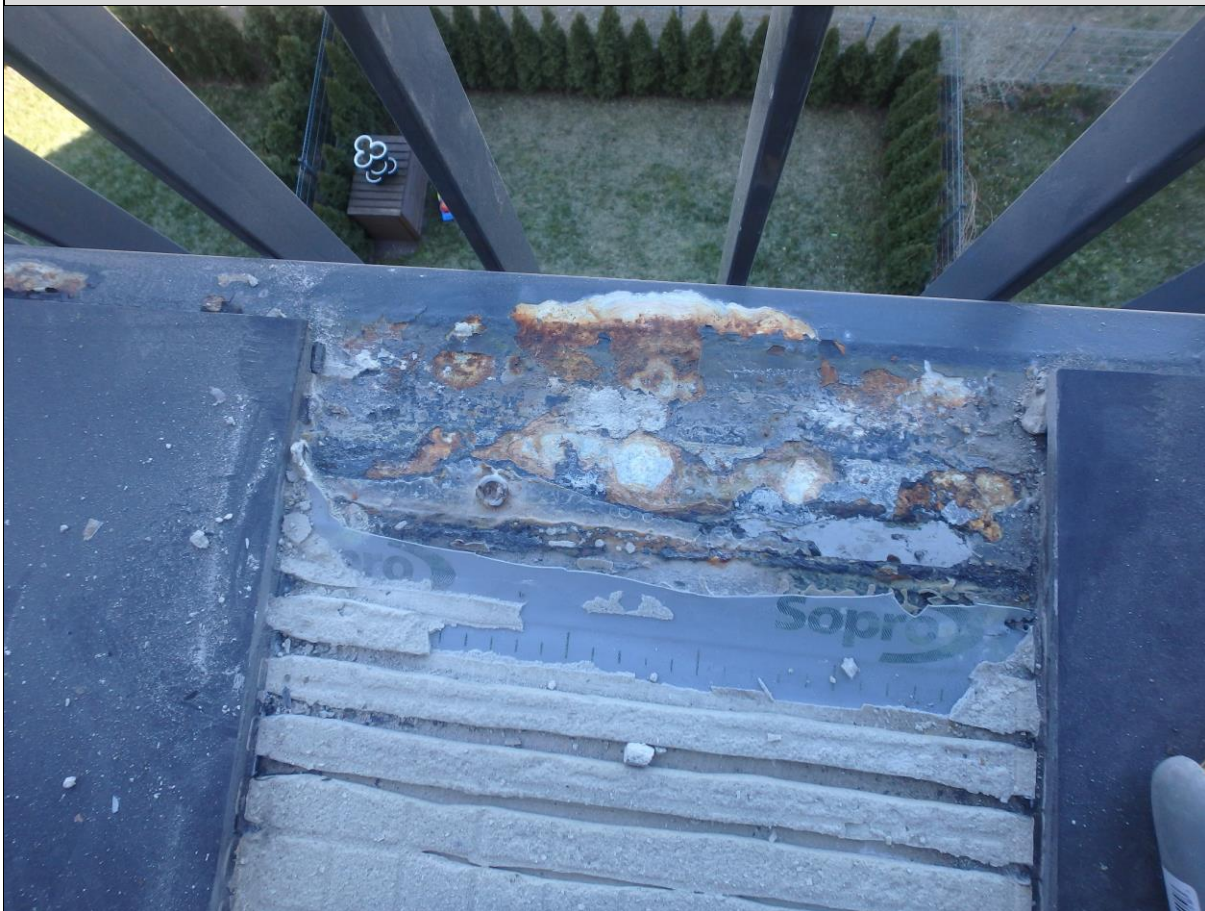
3. Pod płytką stwierdzona korozja obróbki blacharskiej. Korozja pod płytką znacznie bardziej zaawansowana niż ta na widocznej krawędzi obróbki (fot. O1_5, O1_6, O1_10).

Fot. 01_10. Pod płytką stwierdzona zawansowana korozja obróbki blacharskiej – znacznie większa niż ta obserwowana na widocznej krawędzi okapu.

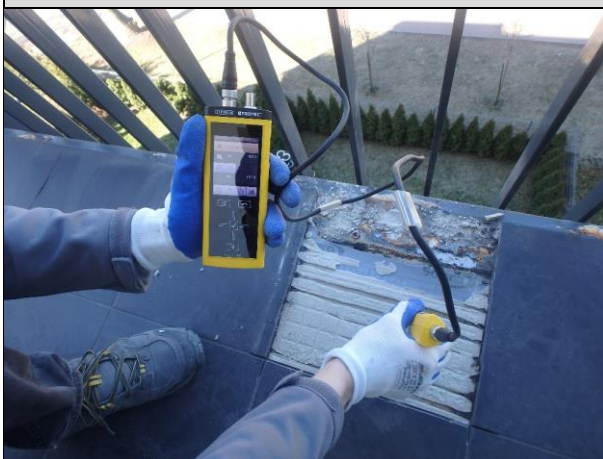
Fot. 01_7. Zmierzona wilgotność kleju ok 180[digits] – przegroda mokra.

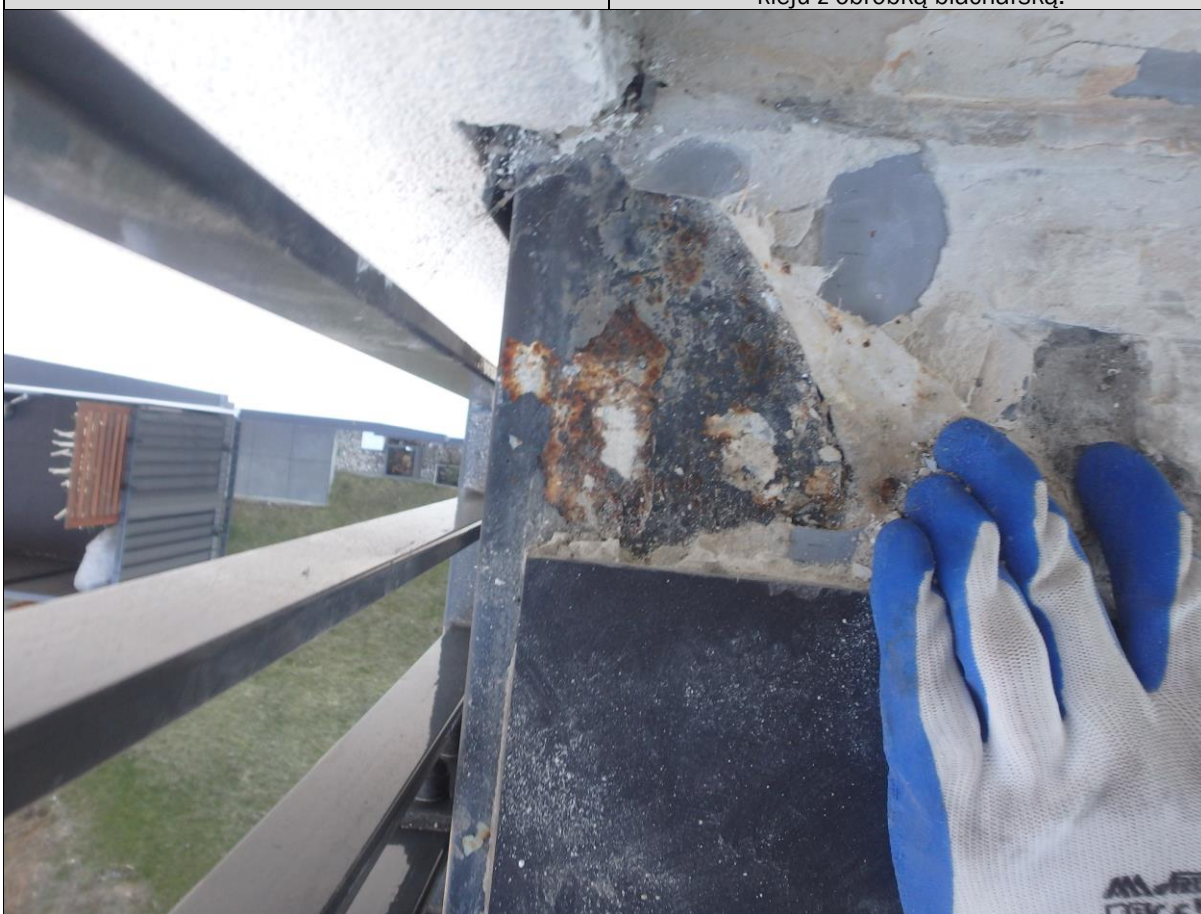
3. Pod płytką stwierdzona korozja obróbki blacharskiej. Korozja pod płytką znacznie bardziej zaawansowana niż ta na krawędzi płytki (fot. 02_3, 02_9, 02_10).

Fot. 02_10. Pod płytką stwierdzona zawansowana korozja obróbki blacharskiej – znacznie większa niż ta obserwowana na widocznej krawędzi okapu.

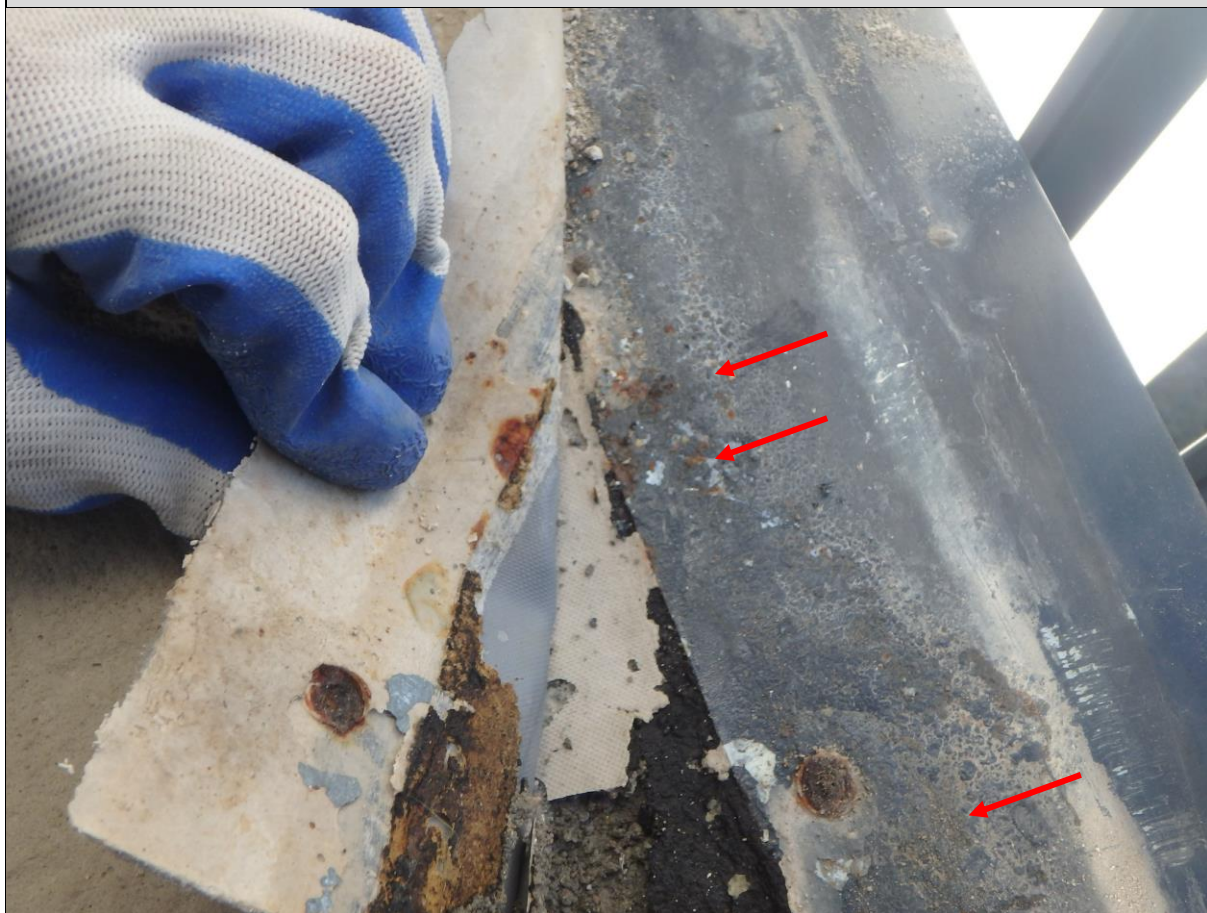
4. W miejscu odkrywki obróbka blacharska nachylona z przeciwnospadkiem, tj. w kierunku „do obiektu” (**fot. 03_6**).
5. Pod taśmą izolacyjną, na obróbkach blacharskich, widoczne odparzenie lakieru od obróbek blacharskich. Widoczne pierwsze objawy korozji obróbek (**fot. 03_7, 03_22**).

Fot. 03_7. Pod płytka, pod taśmami izolacyjnymi stwierdzone odparzenie lakieru od obróbki oraz zaczątki korozji obróbek blacharskich.

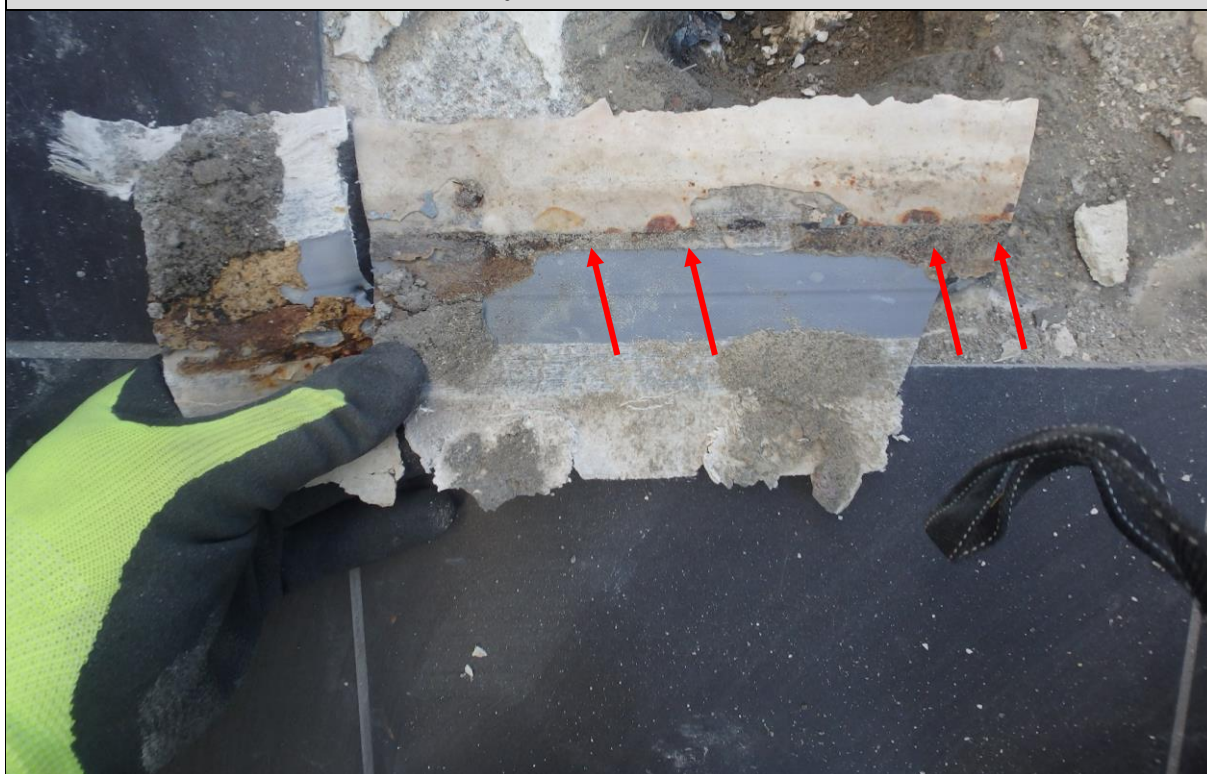
Fot. 03_22 (kadr). Na taśmie izolacyjnej stwierdzone zabarwienie korozyjne pochodzące z korodujących obróbek blacharskich.

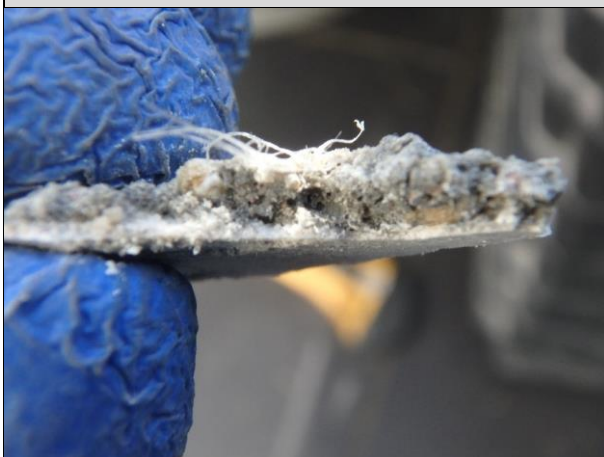
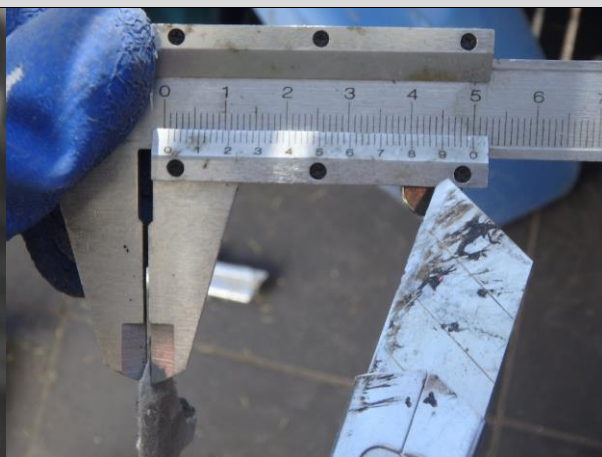
Fot. 03_10, 03_11. Zmierzona grubość izolacji podpłytkowej w miejscu odkrywki ok **0,9mm**. Izolacja „pocieniona” – powinno być **min 2,0mm**.

8. Stwierdzono lokalne „pocienienia” (zbyt mała grubość izolacji w stosunku do wymogów kart technicznych) izolacji podpłytkowej. Jest wada wykonawcza mająca wpływ na brak skuteczności izolacji, a co za tym idzie zawilgocenie warstw balkonowych poniżej (szlichta, styropian).

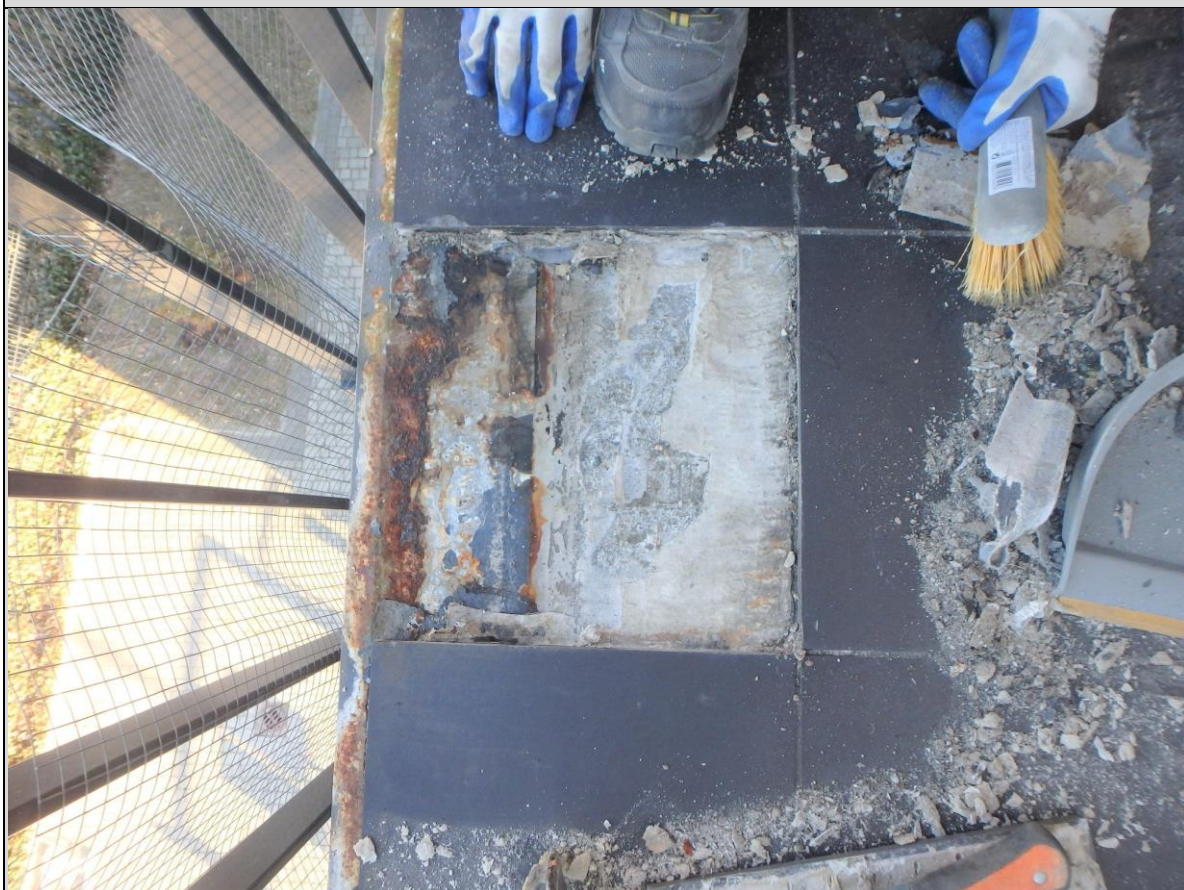
5. Pod płytą stwierdzona zaawansowana korozja obróbki blacharskiej. Korozja pod płytą znacznie bardziej zaawansowana niż ta na widocznej krawędzi obróbki (fot. 04_3, 04_6, 04_8).

Fot. 04_6. Pod płytką stwierdzona zawansowana korozja obróbki blacharskiej – znacznie większa niż ta obserwowana na widocznej krawędzi obróbki.

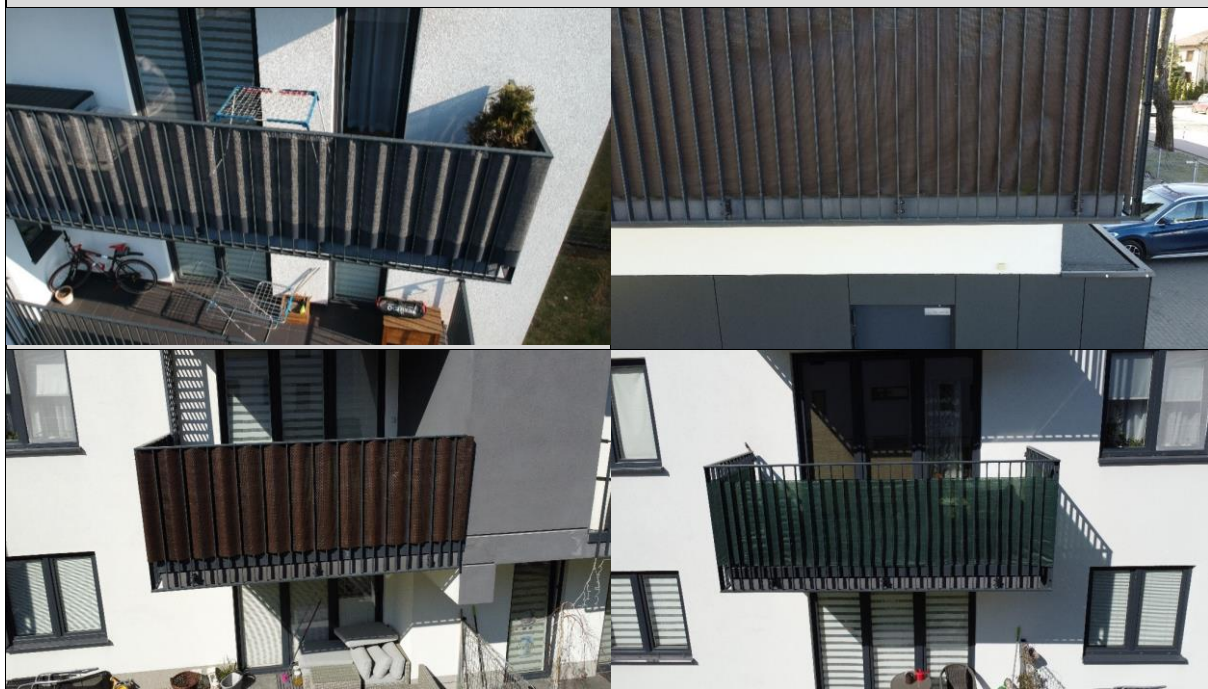
Fot. DR25_ES_3, DR25_EN5, DR25_EE7, DR25_EE9. Część balustrad balkonowych osłonięta przy pomocy nieprzeziernych mat balkonowych uniemożliwiających ocenę obróbek blacharskich.

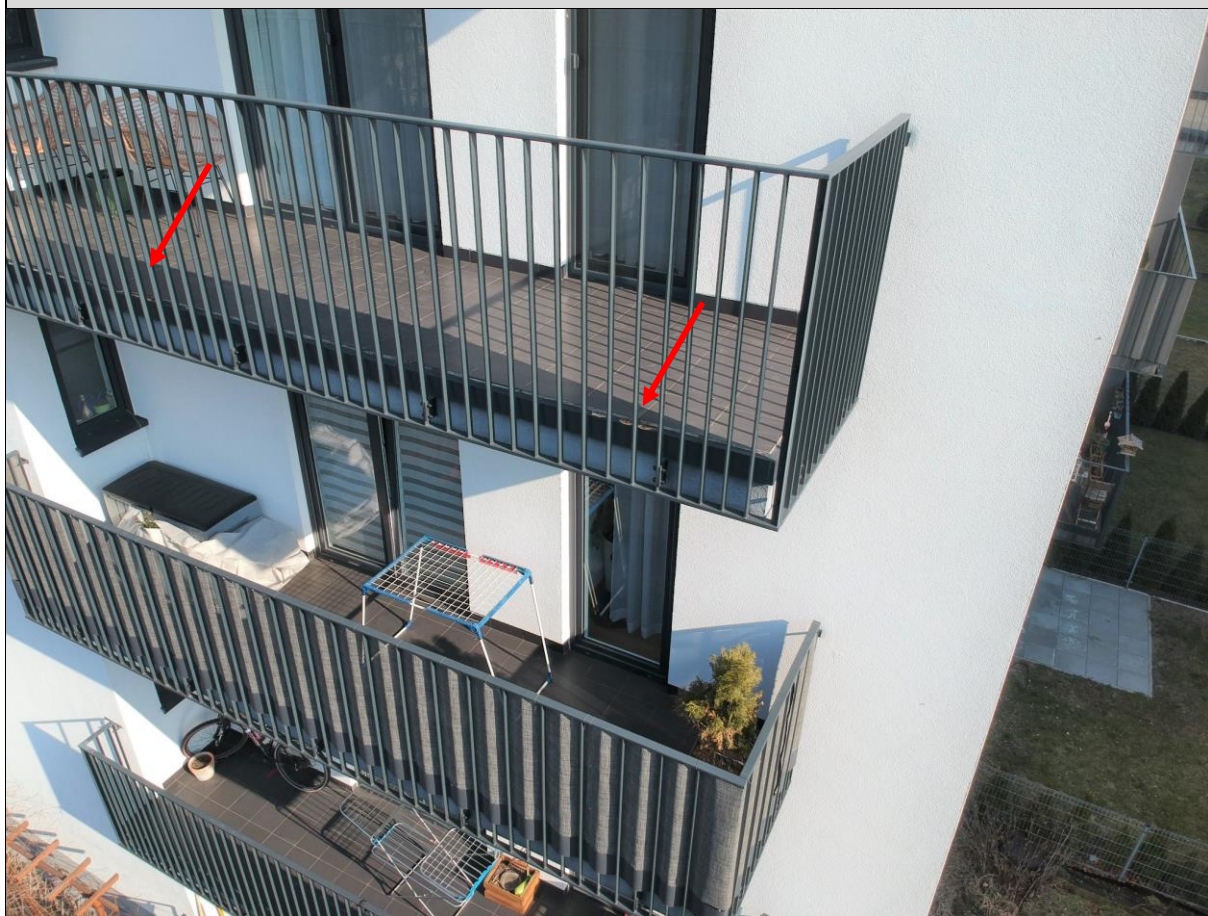
Fot. DR25_ES1. Przykład skorodowanej obróbki blacharskiej na elewacji południowej. Czerwonymi strzałkami oznaczono miejsca zaobserwowanej korozji.

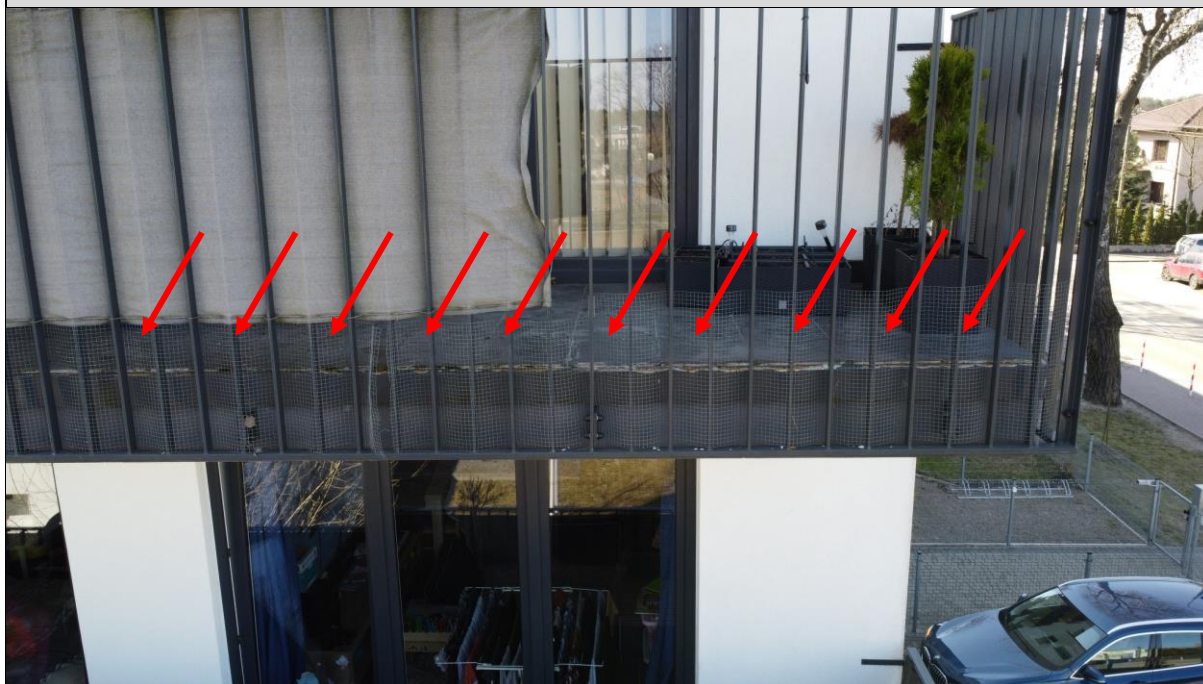
Fot. DR25_EN1. Przykład skorodowanej obróbki blacharskiej na elewacji północnej. Czerwonymi strzałkami oznaczono miejsca zaobserwowanej korozji.

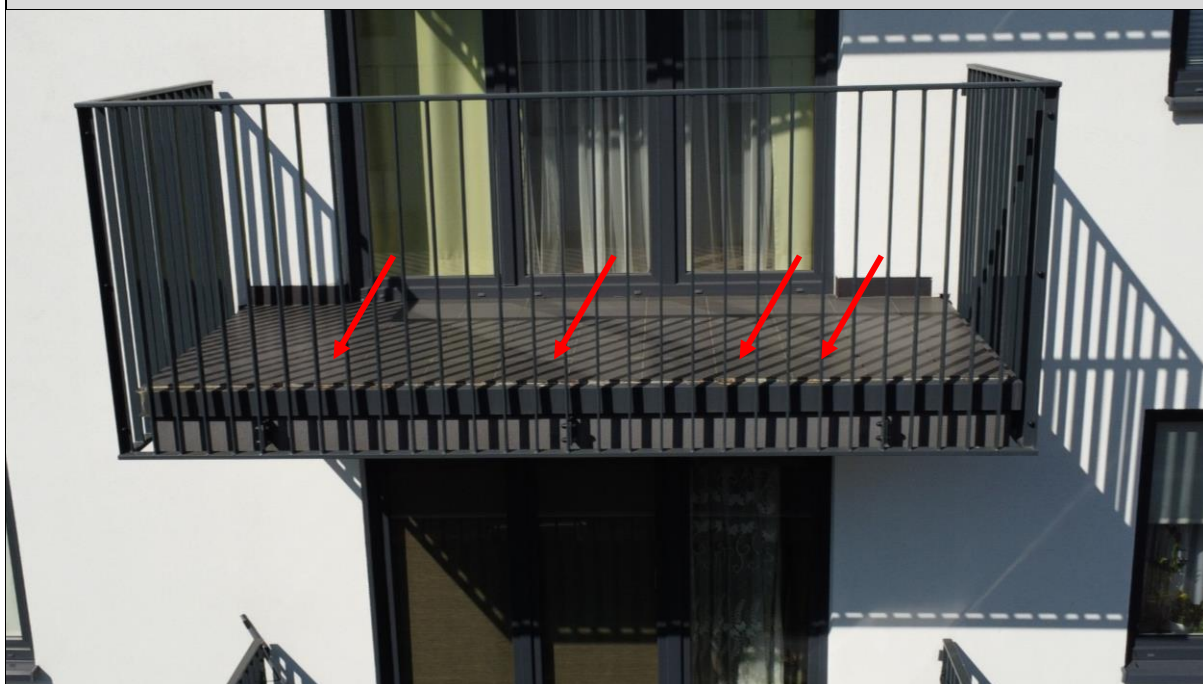
Fot. DR25_EE8. Przykład skorodowanej obróbki blacharskiej na elewacji wschodniej. Czerwonymi strzałkami oznaczono miejsca zaobserwowanej korozji.

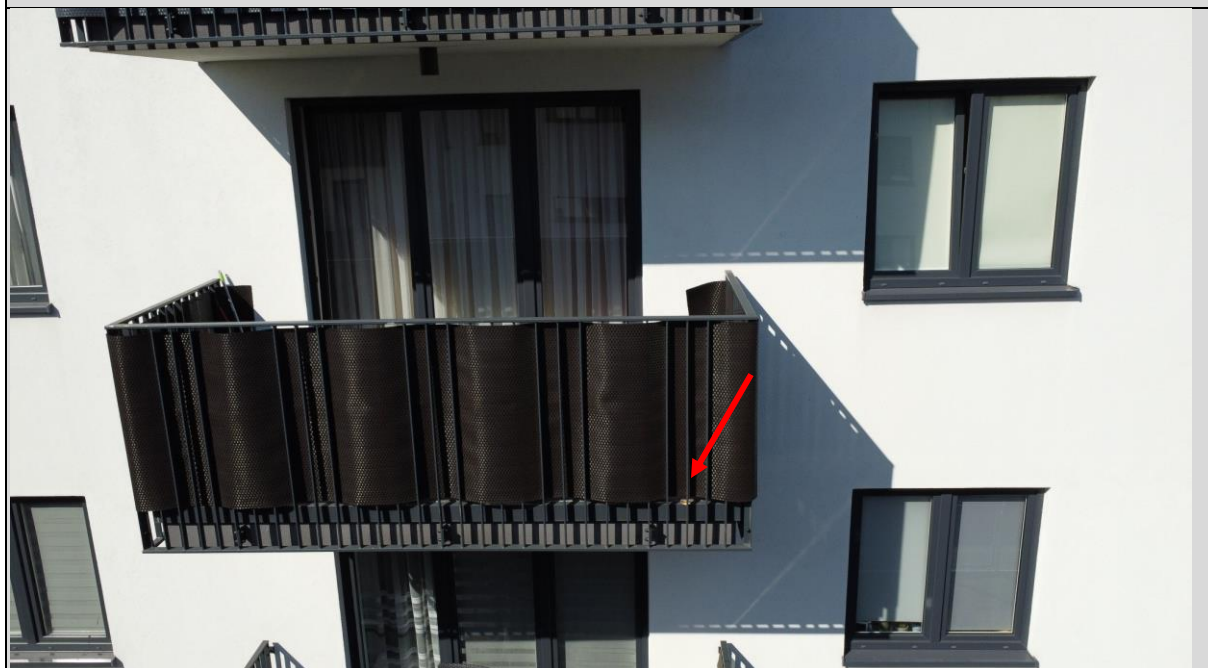
Fot. DR25_EE22. Przykład skorodowanej obróbki blacharskiej na elewacji wschodniej. Czerwoną strzałką oznaczono miejsce zaobserwowanej korozji.

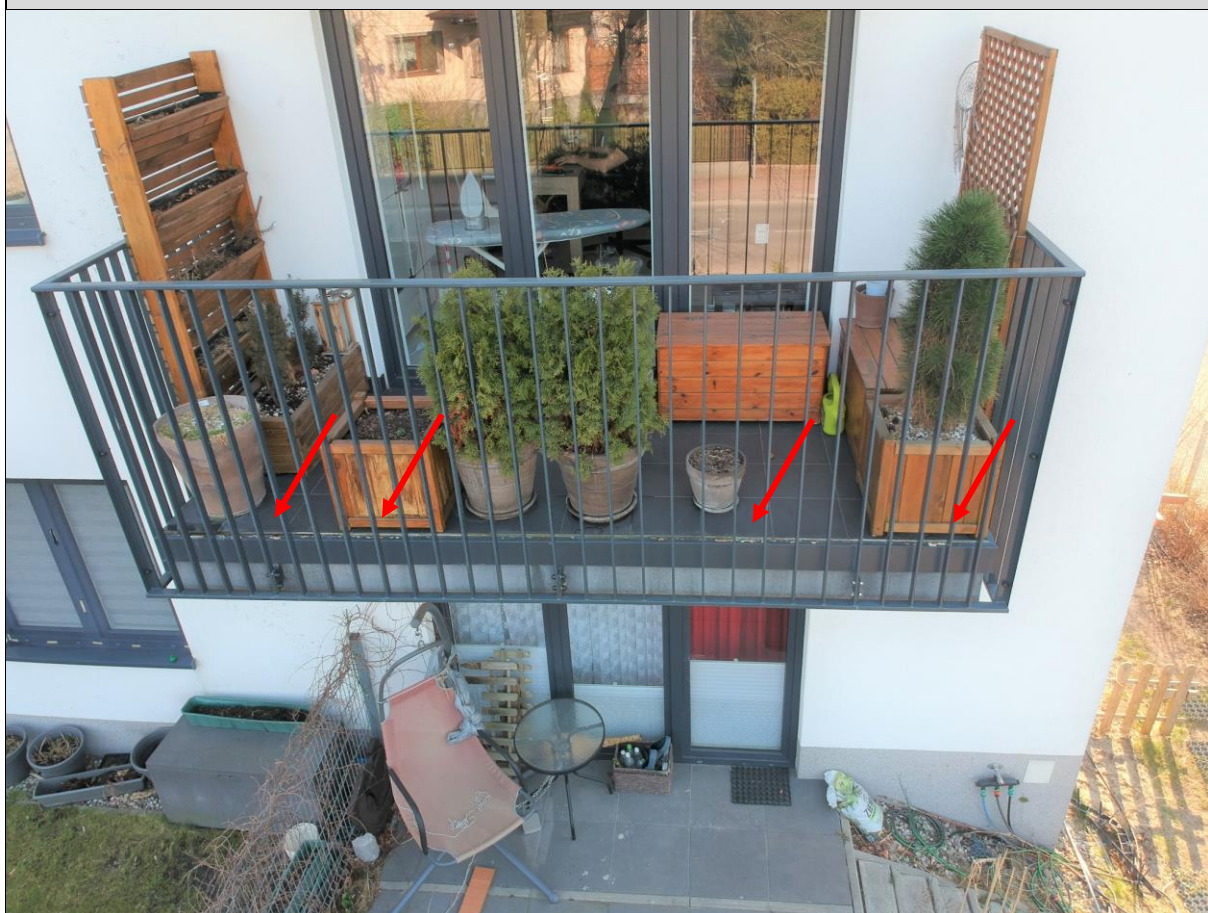
Fot. DR25_EW23. Przykład skorodowanej obróbki blacharskiej na elewacji zachodniej. Czerwonymi strzałkami oznaczono miejsca zaobserwowanej korozji.

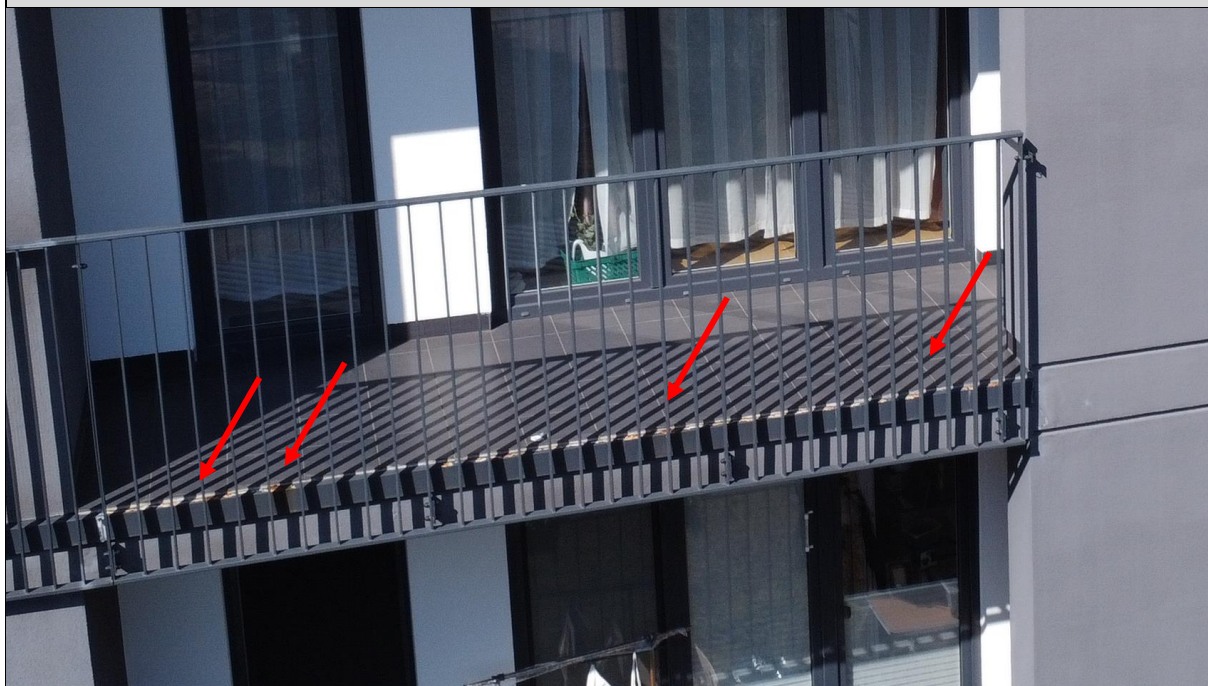
Fot. DR27_EE3 (kadr). Przykład skorodowanej obróbki blacharskiej na elewacji wschodniej. Czerwonymi strzałkami oznaczono miejsca zaobserwowanej korozji.

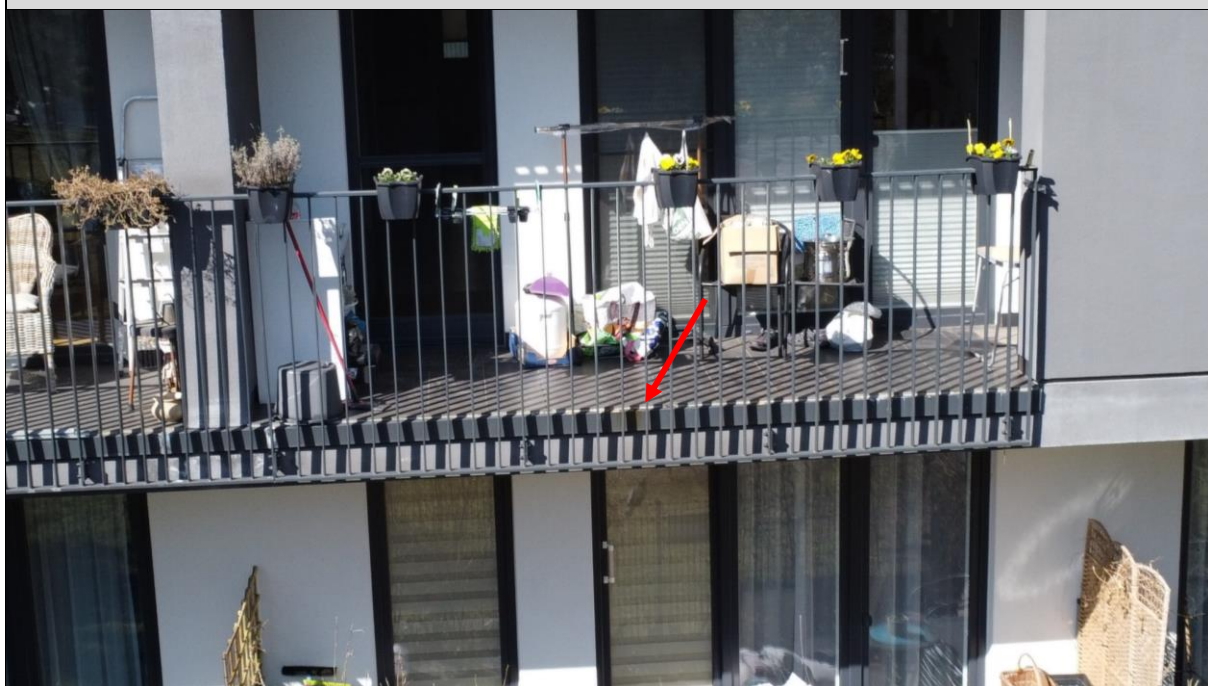
Fot. DR27_EE9 (kadr). Przykład skorodowanej obróbki blacharskiej na elewacji wschodniej. Czerwoną strzałką oznaczono miejsce zaobserwowanej korozji.

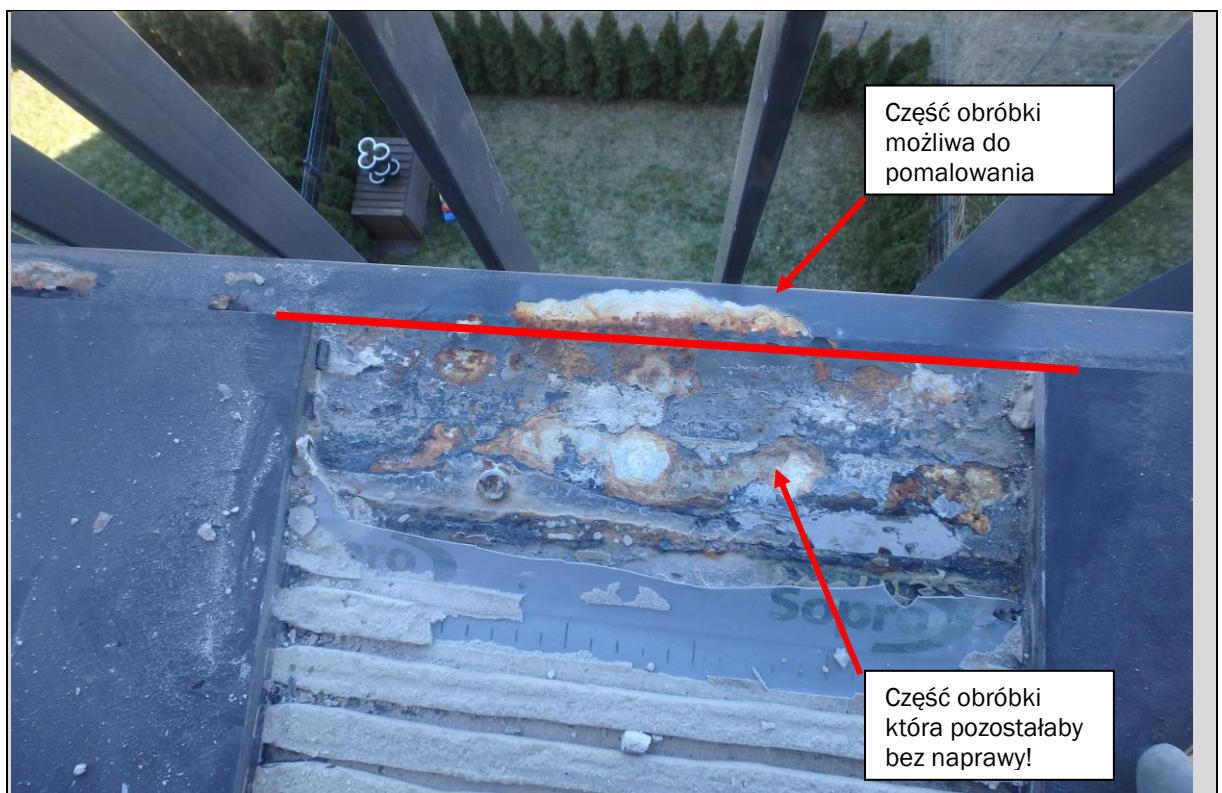
Fot. 01_10. Widok skorodowanej części obróbki.
