OPINIA TECHNICZNA
DOTYCZĄCA
STANU TECHNICZNEGO BALKONÓW
DWÓCH BUDYNKÓW MIESZKALNYCH
WIELORODZINNYCH WSPÓLNOTY MIESZKANIOWEJ
„PROJEKT PARK” PRZY UL. A MICKIEWICZA 25 i 27
W LEGIONOWIE

OPINIA TECHNICZNA

POLSKA WOJ. MAZOWIECKIE
05-120 LEGIONOWO, UL. MICKIEWICZA 25 i 27 W LEGIONOWIE
DZIAŁKA EWIDENCYJNA NR 214/12 Z OBRĘBU 65, GMINA LEGIONOWO, POWIAT
LEGIONOWSKI

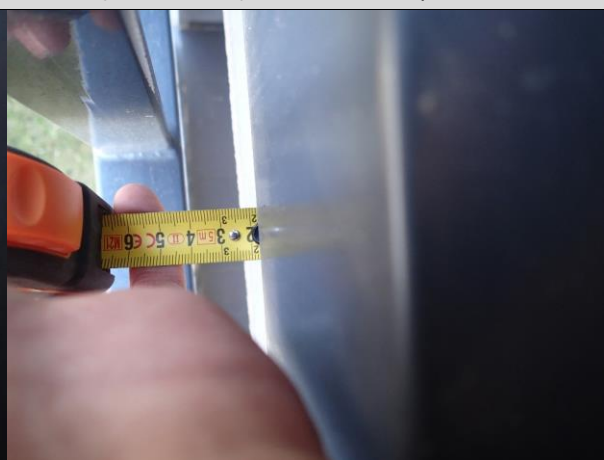
Fot. 19. Miejscowe nieprawidłowości w wielkości kapinusu obróbki blacharskiej. Tu **18mm** (powinno być min 30mm)

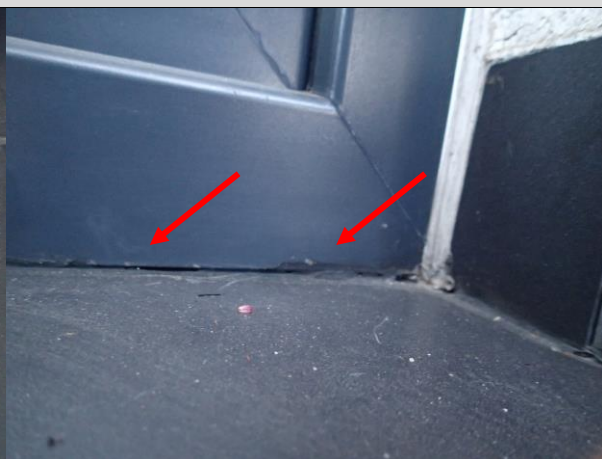
Fot. 11 . Miejscowe odspojenia i braki uszczelniacza poliuretanowego w miejscu styku ościeżnicy drzwiowej z okładziną ceramiczną.

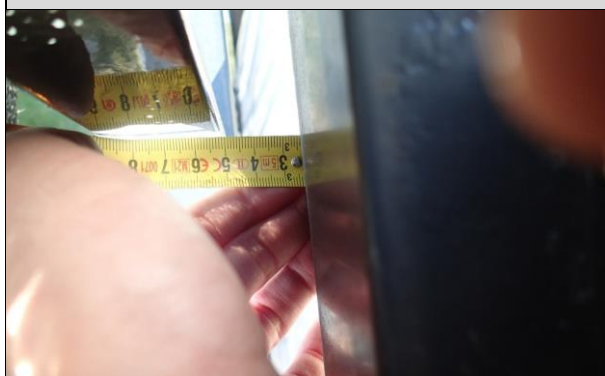
Fot. 12. Miejscowe nieprawidłowości w wielkości kapinosu obróbki blacharskiej. Tu 24mm (powinno być min 30mm)

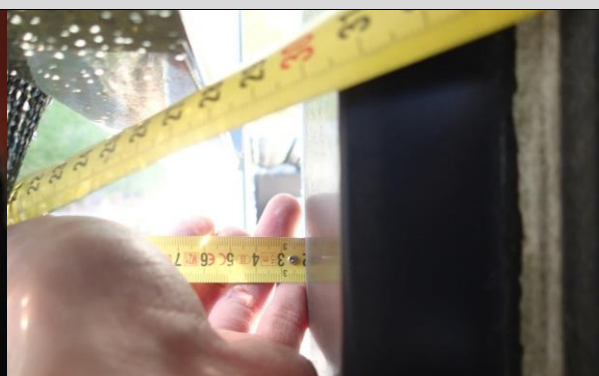
Fot. 13. Miejscowe nieprawidłowości w wielkości kapinosu obróbki blacharskiej. Tu 20mm (powinno być min 30mm)

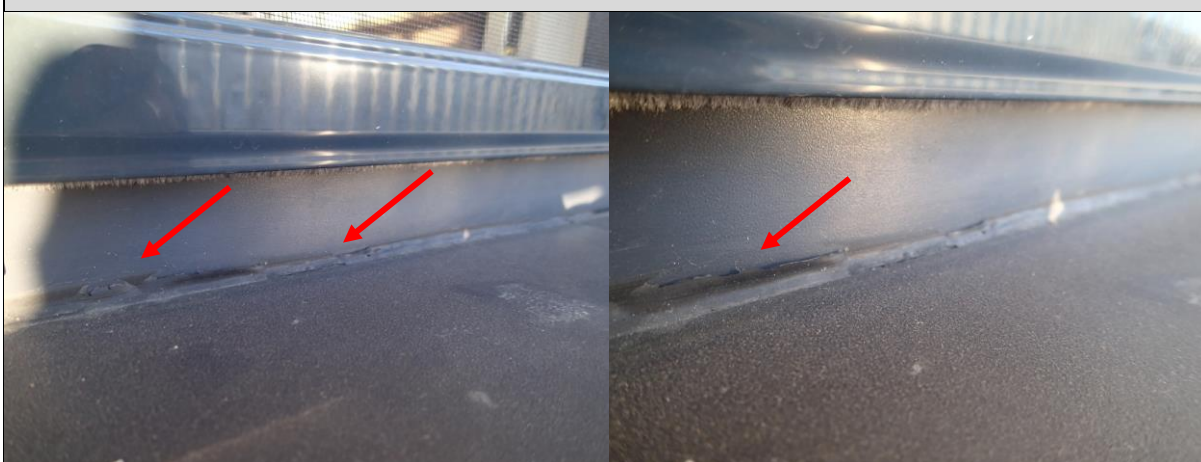
Fot. 34, 35 . Miejscowe odspojenia uszczelniacza poliuretanowego w miejscu styku ościeżnicy drzwiowej z okładziną ceramiczną.

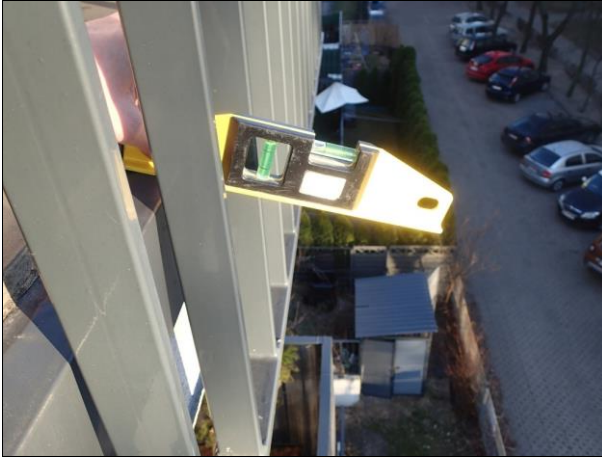
Fot. 40. Obróbki krawędziowe ze zdecydowanym spadkiem w kierunku „od budynku” – prawidłowo.

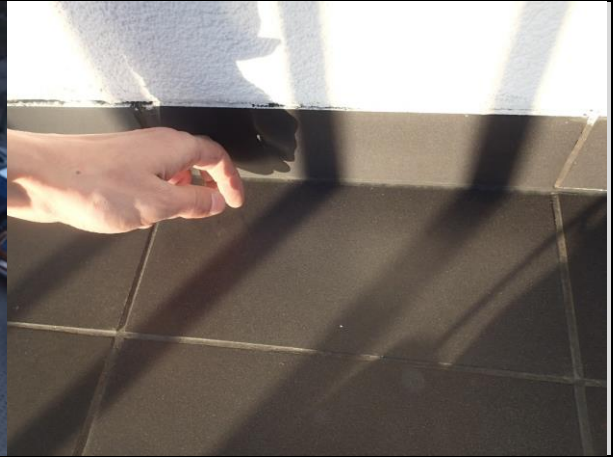
Fot. 38. Miejscowe odspojenie płytki cokołowej.

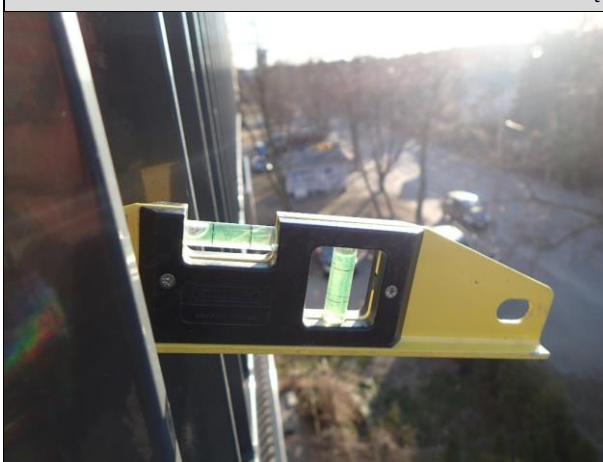
Fot. 22. Obróbki krawędziowe ze zdecydowanym spadkiem w kierunku „od budynku” – prawidłowo.

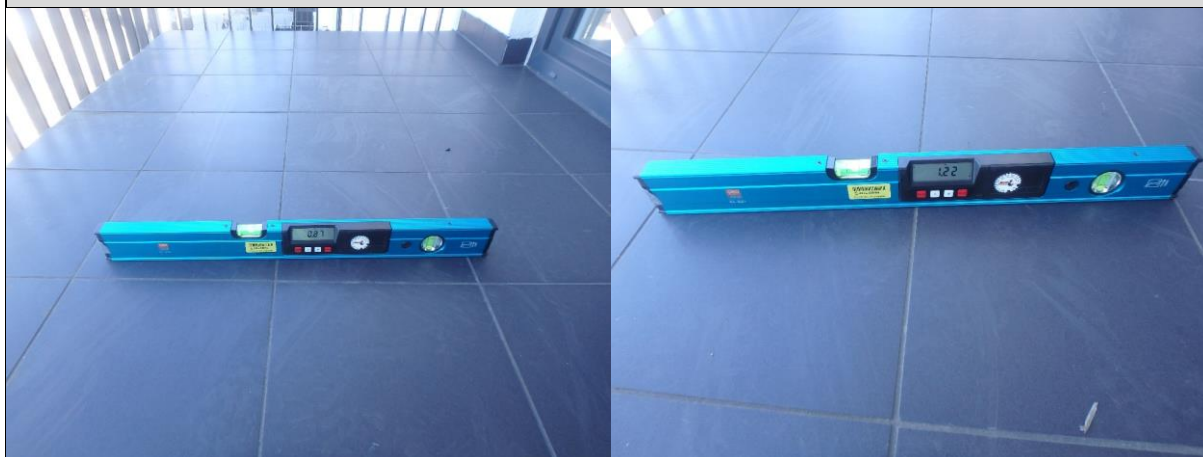
Fot. 17, 18. Zmierzona wartość spadku od 0,87% do 1,22%, tj. miejscowo poniżej wartości projektowanej w wymiarze 1%.

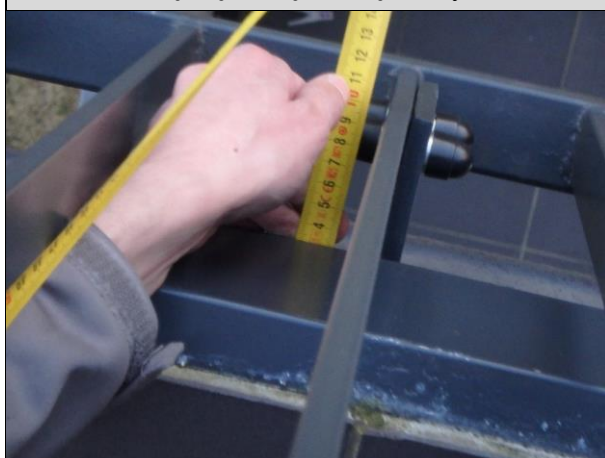
Fot. 19. Zmierzona wartość okapu obróbki blacharskiej **33mm** – prawidłowo.

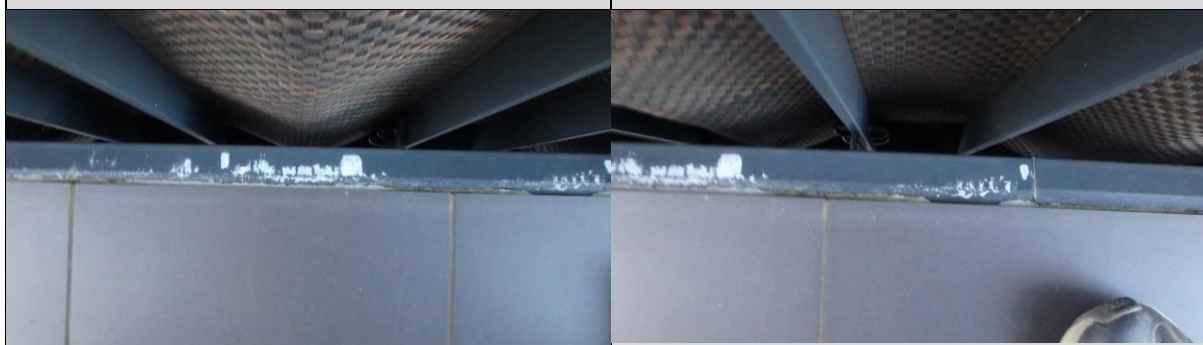
Fot. 6, 7. Obserwowany nalot węglanu wapnia świadczący o wypłukiwaniu z warstw posadzkowych związków cementu.

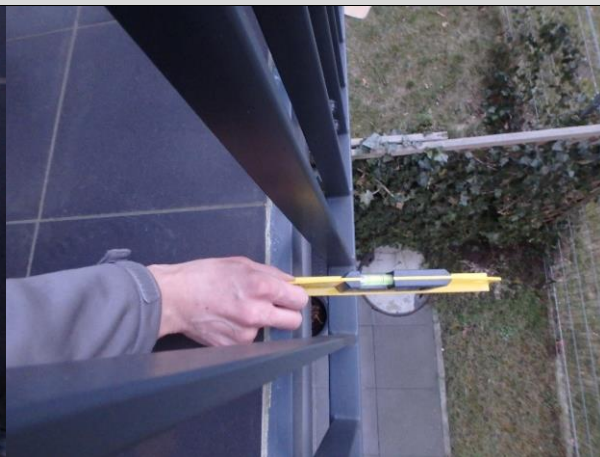
Fot. 15. Obróbki krawędziowe ze zdecydowanym spadkiem w kierunku „od budynku” – prawidłowo.

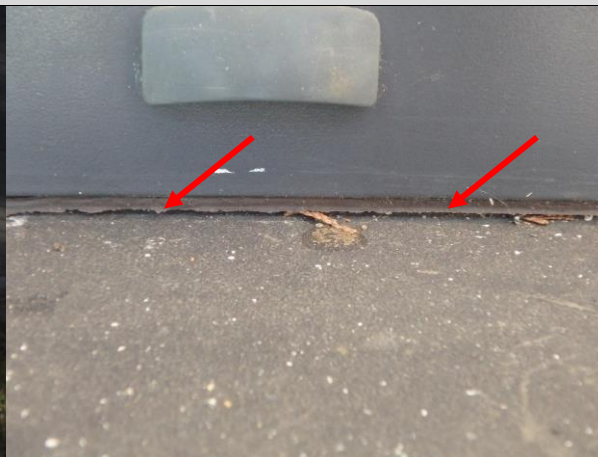
Fot. 37. Widoczne odspojenie uszczelnacza poliuretanowego w miejscu styku ościeżnicy drzwiowej z okładziną ceramiczną.

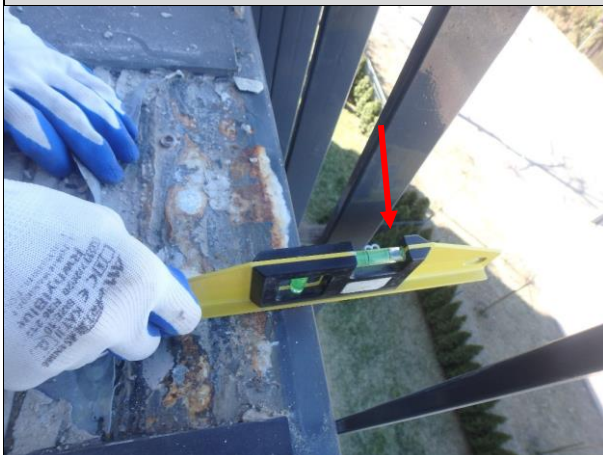
Fot. 01_12. Stwierdzone lokalne (miejscowe) przeciwspadki mogące stanowić utrudnienie dla odpływu wody z poziomu izolacji podpłytkowej. Czerwoną strzałką wskazano położenie oczka libelli.

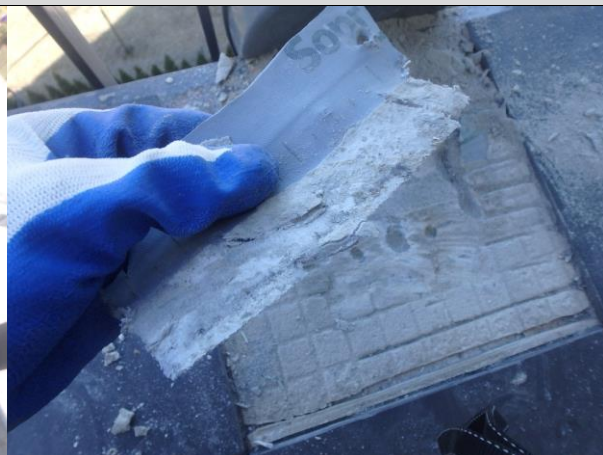
Fot. 01_13. Zastosowane taśmy uszczelniające z fizeolinową częścią montażową. Taśmy przyklejane do obróbki przy pomocy kleju. Rozwiązanie dopuszczalne aczkolwiek lepszym (zdaniem zespołu opiniującego) rozwiązaniem jest stosowanie „samoprzylepnych” taśm butylowych.

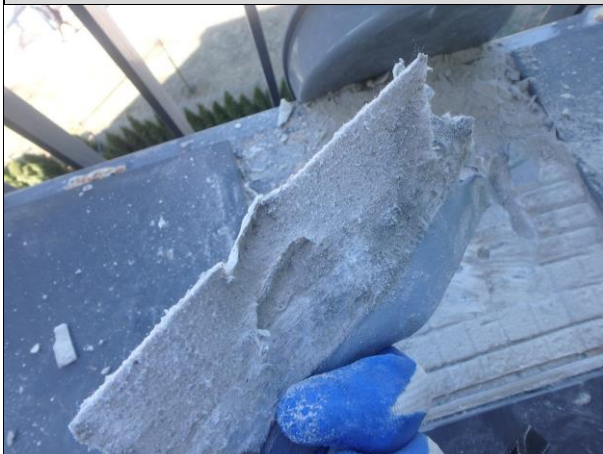
Fot. 01_14. Zespoleńie taśm izolacyjnych z izolacją podpłytkową prawidłowe (fot. 01_14).

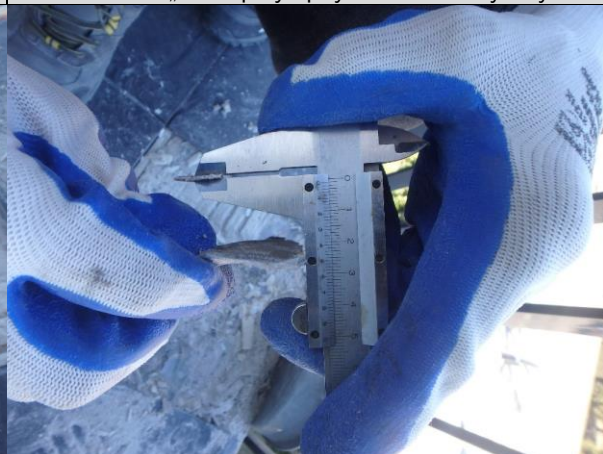
Fot. 01_16. Zmierzona grubość izolacji podpłytkowej w miejscu odkrywki od 1,4mm do 1,7 mm. Nieprawidłowo – powinno być min 2mm.

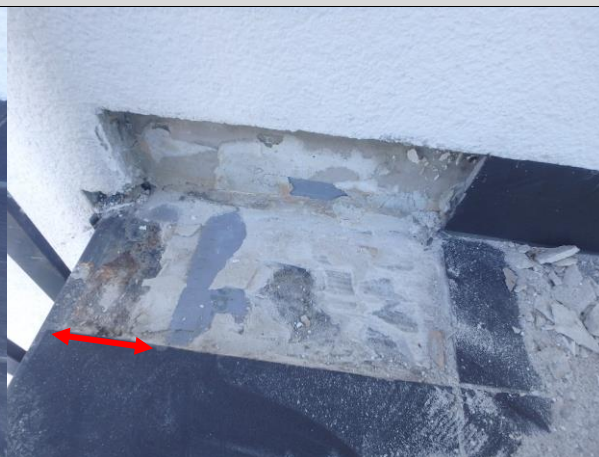
6. Zmierzona grubość izolacji podpłytkowej: ok 2,4mm – prawidłowo (fot. 02_8).
7. W miejscu styku obróbek z izolacją podpłytkową obecność taśm izolacyjnych „z fizelinową częścią montażową”. Taśmy przyklejane do obróbki przy pomocy kleju - rozwiązanie dopuszczalne, aczkolwiek (zdaniem zespołu opiniującego) lepszym rozwiązaniem byłoby zastosowanie samoprzylepnych taśm butylowych (fot. 02_9).

Fot. 02_9. Zastosowane taśmy uszczelniające z fizeleinową częścią montażową. Taśmy przyklejane do obróbki przy pomocy kleju. Rozwiązanie dopuszczalne aczkolwiek lepszym (zdaniem zespołu opiniującego) rozwiązaniem jest stosowanie „samoprzylepnych” taśm butylowych. Taśma wklejona zbyt daleko od krawędzi balkonu – powinna być wklejona tak aby wyeliminować kontakt zaprawy klejowej z obróbką blacharską. Czerwoną strzałką oznaczono zakres kontaktu kleju z obróbką blacharską.

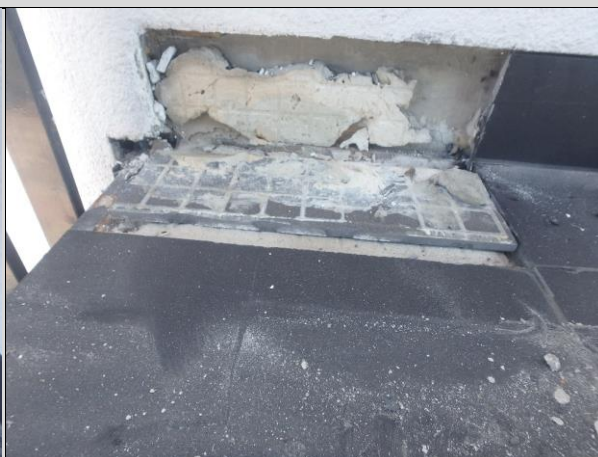
Fot. 02_5. Płytką cokołową klejona na placki.
Grubość placka ok **1cm**.

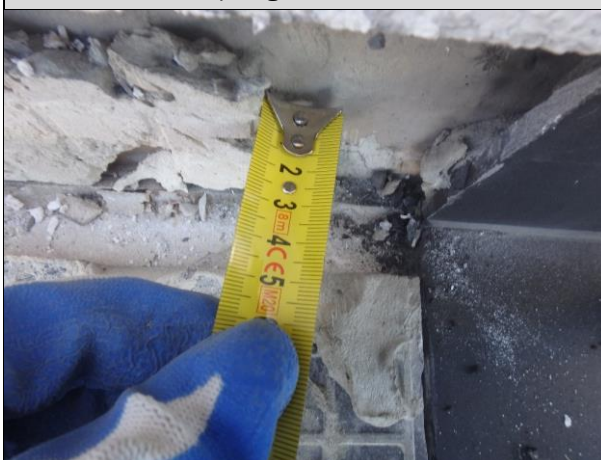
02_6. Płytką cokołową klejona na placki. Grubość
placka ok **1cm**.

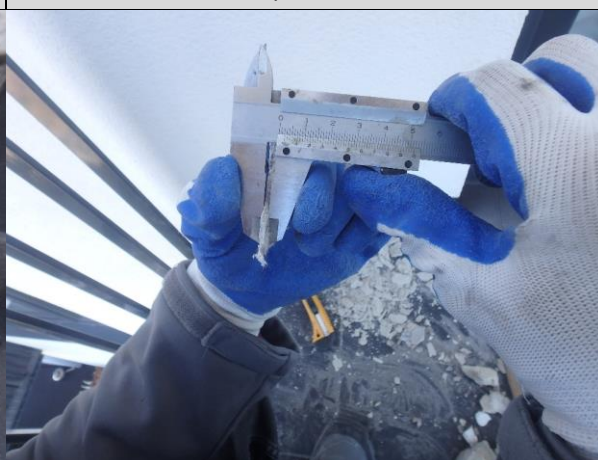
Fot. 02_8. Zmierzona grubość izolacji podpłytkowej
ok **2,4mm** – prawidłowo.

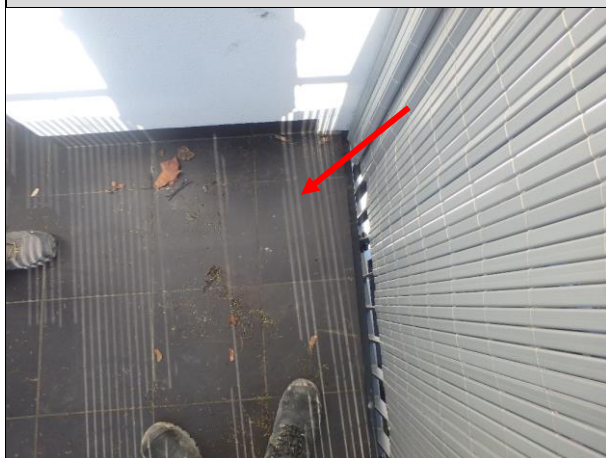
1. Miejsce wykonania odkrywki - badanie odkrywkowe wykonano w miejscu braku jakiegokolwiek widocznej korozji krawędziowej obróbki blacharskiej (**fot. 03_1**). Płytkę zdjęto w całości (**fot. 03_2**).

Fot. 03_1. Miejsce wykonania odkrywki – przy obróbce blacharskiej bez jakiegokolwiek zewnętrznej oznaki korozji.

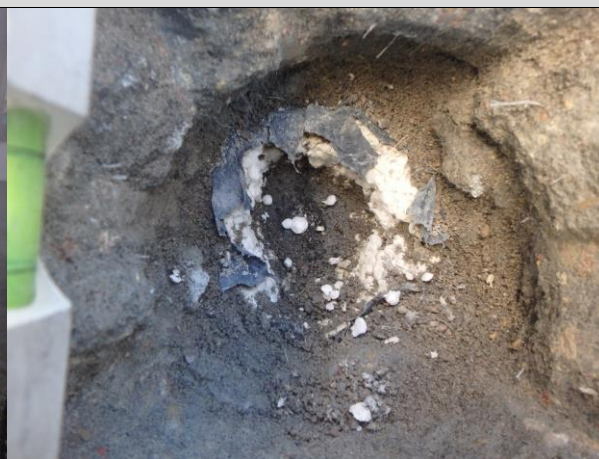
10. Pod szlichtą obecność folii PE oraz styropianu (fot. 03_13, 03_15). Grubość styropianu 3cm (fot. 03_18).
11. Pod styropianem, na powierzchni płyty stropowej obecności izolacji z papy (fot. 03_21).

Fot. 03_21. Pod styropianem, na powierzchni płyty stropowej obecność izolacji z papy.

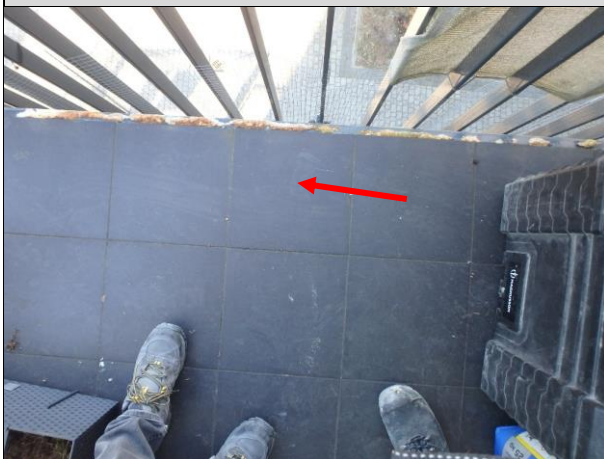
1. Miejsce wykonania odkrywki - badanie odkrywkowe wykonano w miejscu widocznej zaawansowanej korozji krawędziowej obróbki blacharskiej (fot. 04_1). Płytkę zdjęto w całości (fot. 04_2).

Fot. 04_1. Miejsce wykonania odkrywki – przy silnie skorodowanej obróbce blacharskiej.

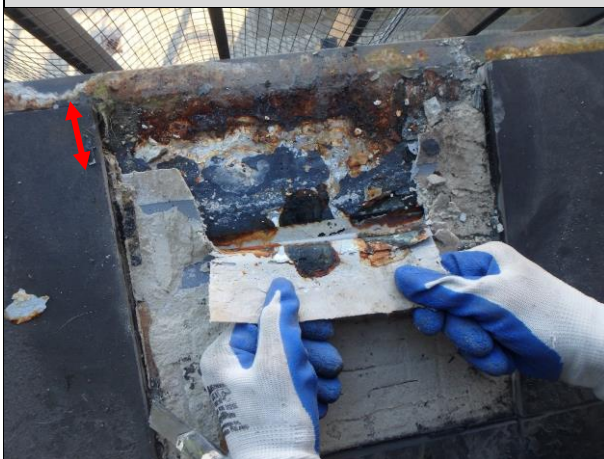
Fot. 04_4. Zastosowane taśmy uszczelniające z fizeolinową częścią montażową. Taśmy przyklejane do obróbki przy pomocy kleju. Rozwiązanie dopuszczalne aczkolwiek lepszym (zdaniem zespołu opiniującego) rozwiązaniem jest stosowanie „samoprzylepnych” taśm butylowych. Taśma wklejona zbyt daleko od krawędzi balkonu – powinna być wklejona tak aby wyeliminować kontakt zaprawy klejowej z obróbką blacharską. Czerwoną strzałką oznaczono zakres kontaktu kleju z obróbką blacharską.

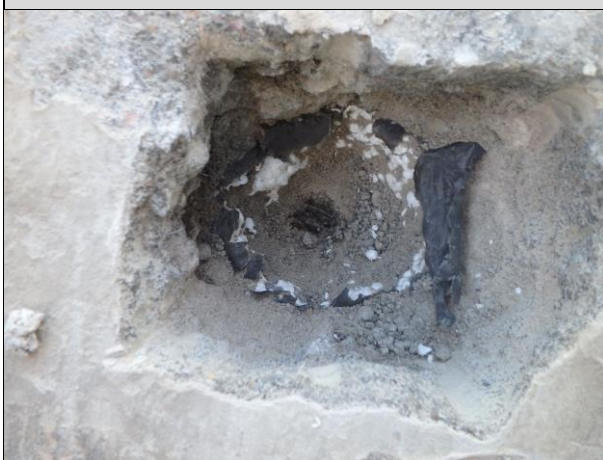
Fot. 04_11. Pod styropianem na powierzchni płyty stropowej obecność izolacji z papy.

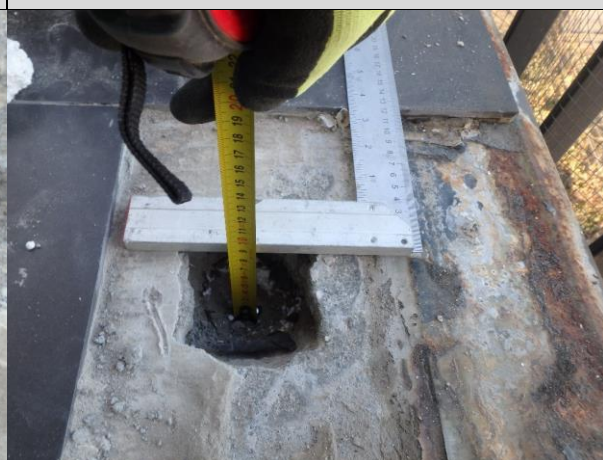
Fot. 04_12. Łączna grubość warstw posadzkowych 9cm.
