OPINIA TECHNICZNA
DOTYCZĄCA
STANU TECHNICZNEGO BALKONÓW
DWÓCH BUDYNKÓW MIESZKALNYCH
WIELORODZINNYCH WSPÓLNOTY MIESZKANIOWEJ
„PROJEKT PARK” PRZY UL. A MICKIEWICZA 25 i 27
W LEGIONOWIE

OPINIA TECHNICZNA

POLSKA WOJ. MAZOWIECKIE
05-120 LEGIONOWO, UL. MICKIEWICZA 25 i 27 W LEGIONOWIE
DZIAŁKA EWIDENCYJNA NR 214/12 Z OBRĘBU 65, GMINA LEGIONOWO, POWIAT
LEGIONOWSKI

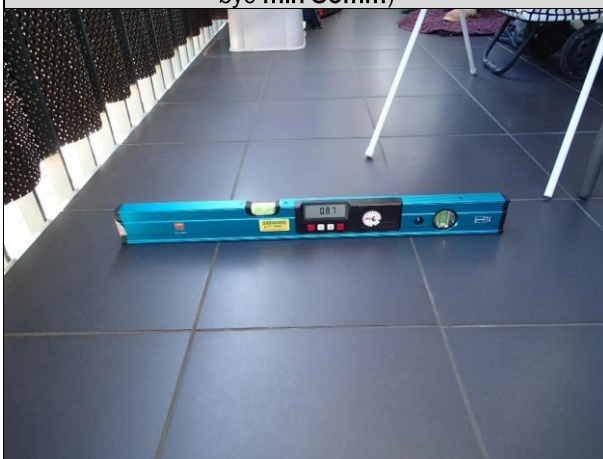
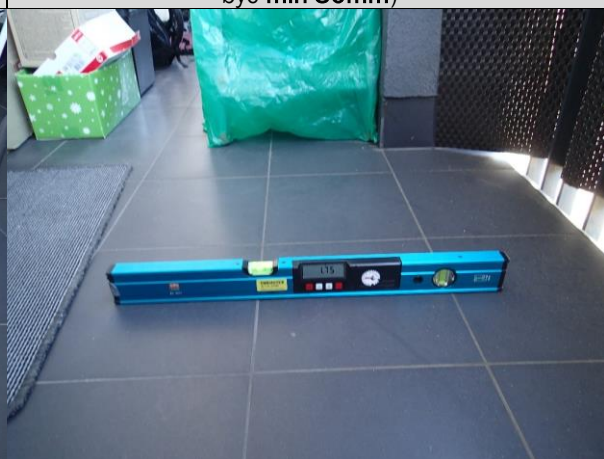
Fot. 20, 22. Zmierzona wartość spadku od **0,87%** do **1,75%**, tj. miejscowo poniżej wartości projektowanej w wymiarze 1%.

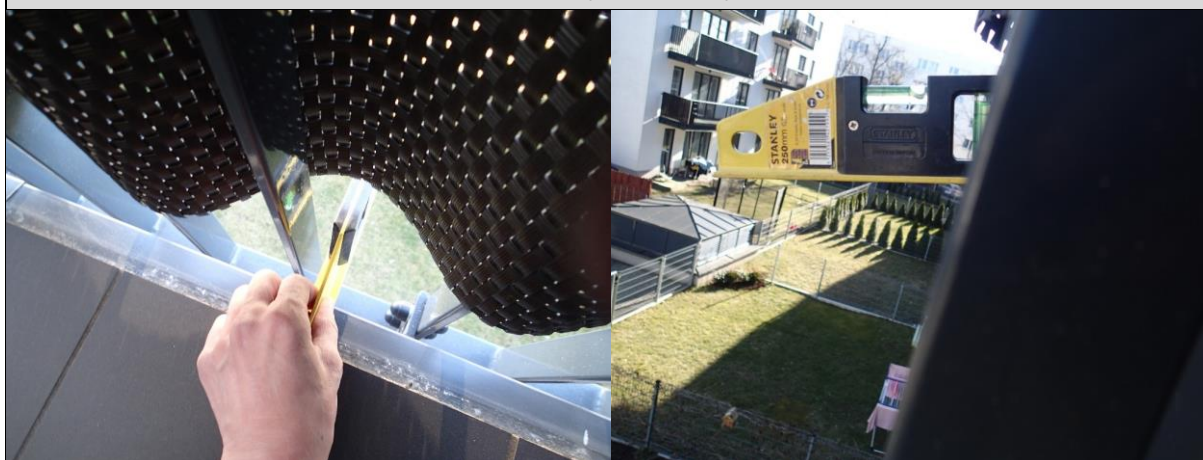
Fot. E_29, 28. Obróbki krawędziowe ze zdecydowanym spadkiem w kierunku „od budynku” – prawidłowo.

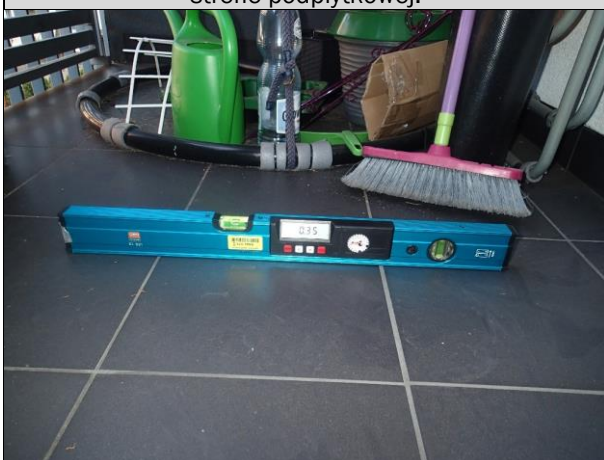
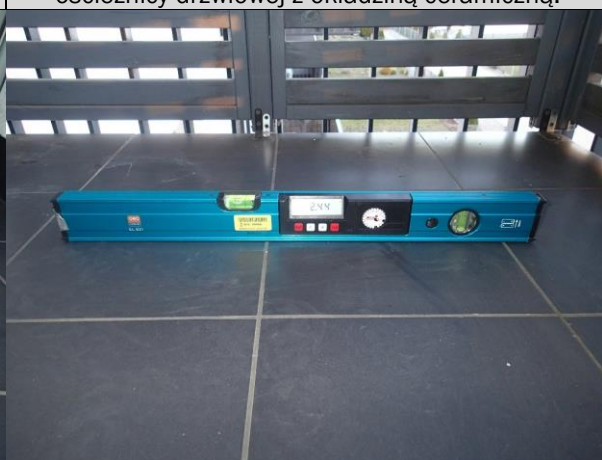
Fot. 16. Zmierzona wartość spadku od 0,35% do 2,44%, tj. miejscowo poniżej wartości projektowanej w wymiarze 1%.

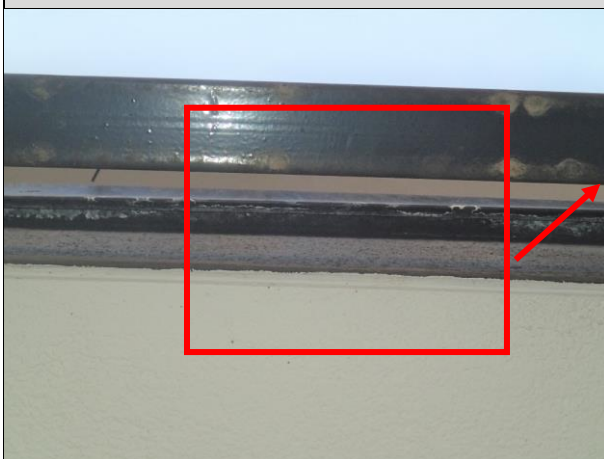
Fot. 15. Na krawędziowych obróbkach blacharskich balkonu powyżej obserwowany miejscowo nalot węglanu wapnia świadczący o zjawisku wypłukiwania związków cementu z warstw posadzkowych.

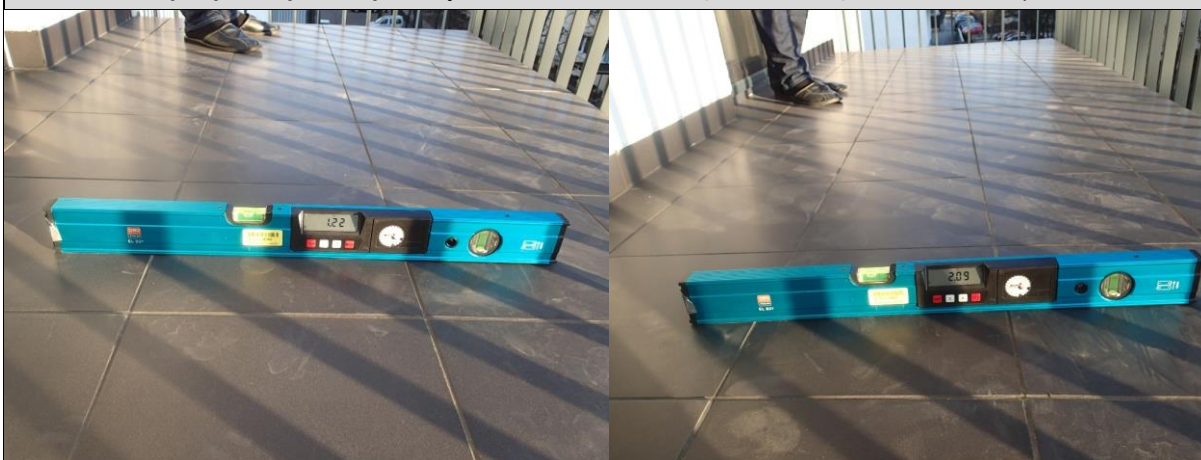
Fot. 43, 42. Zmierzona wartość spadku od 1,22% do 2,09%, - zgodnie z projektem [1].

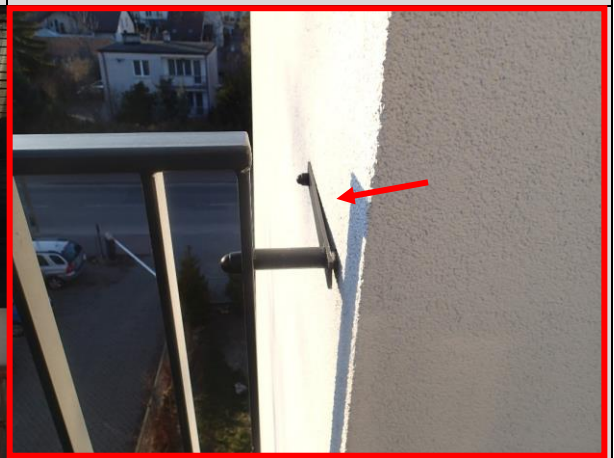
Fot. 48, 49. Miejscowa niestabilność zakotwienia balustrady.

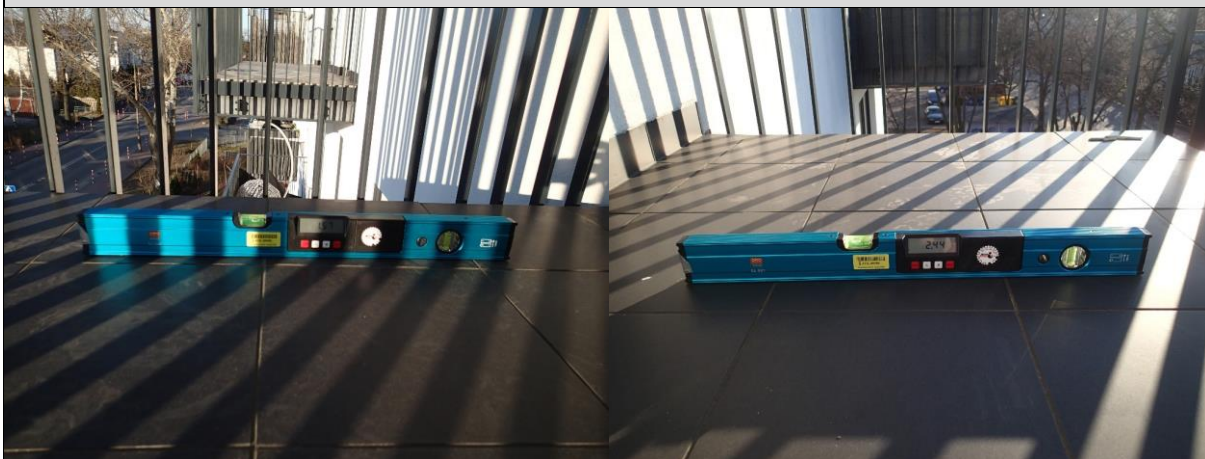
Fot. 12, 13. Zmierzona wartość spadku od 1,57% do 2,44%, - zgodnie z projektem [1]

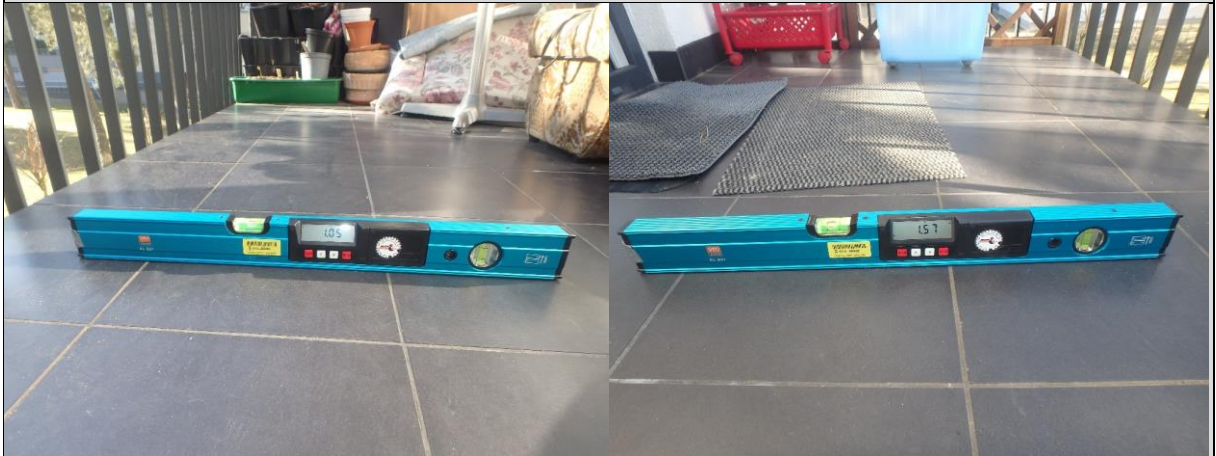
Fot. 25, 24. Zmierzona wartość spadku od 1,05% do 1,57%, tj. zgodnie z projektem [1]

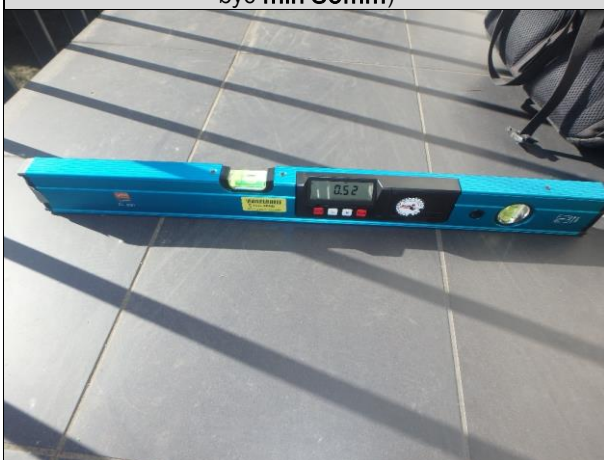
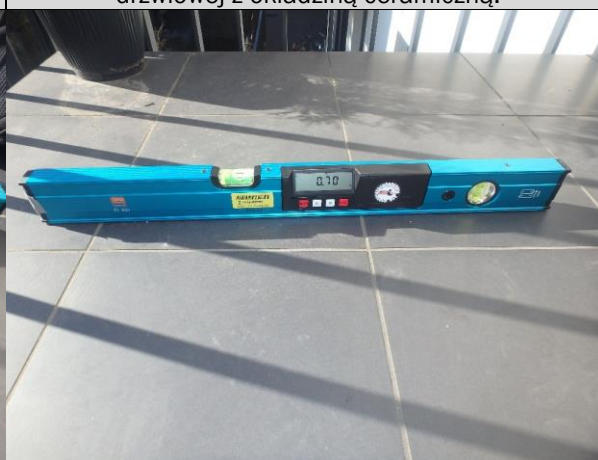
Fot. 15, 14. Zmierzona wartość spadku od **0,52%** do **0,70%**, tj. poniżej wartości projektowanej w wymiarze **1%**.

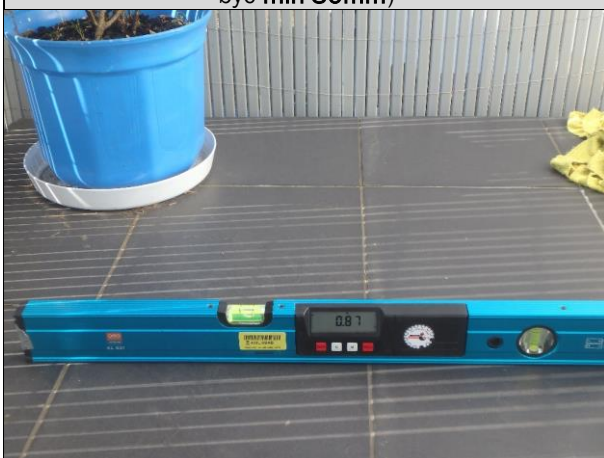
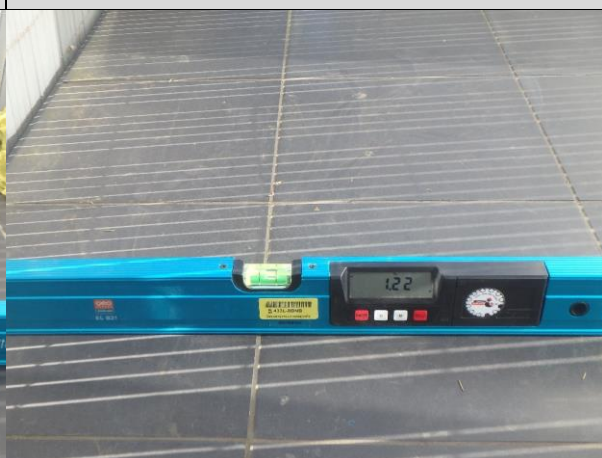
Fot. 20, 22. Zmierzona wartość spadku od 0,87% do 1,22%, tj. miejscowo poniżej wartości projektowanej w wymiarze 1%.

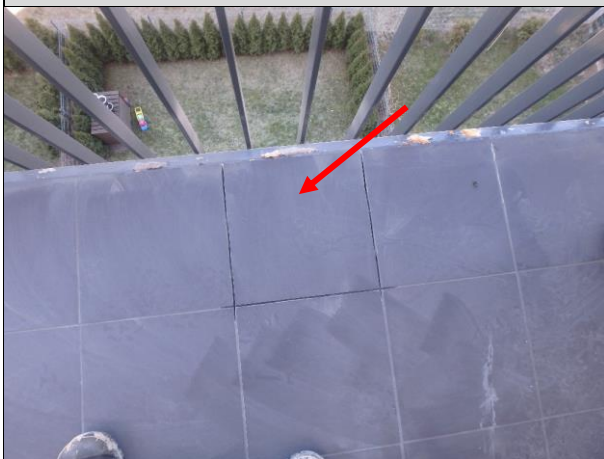
1. Miejsce wykonania odkrywki - badanie odkrywkowe wykonano w miejscu widocznej korozji krawędziowej obróbki blacharskiej (fot. O1_1, O1_2). Płytkę zdjęto w całości (fot. O1_3).

Fot. 01_2. Miejsce wykonania odkrywki – przy skorodowanej obróbce blacharskiej.

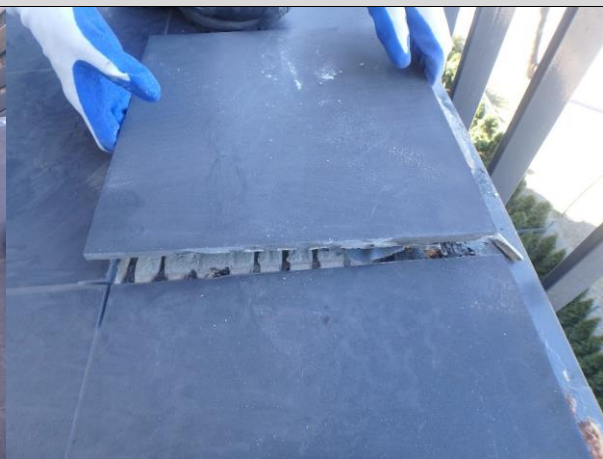
Fot. 01_3. Płytką zdjętą w całości.

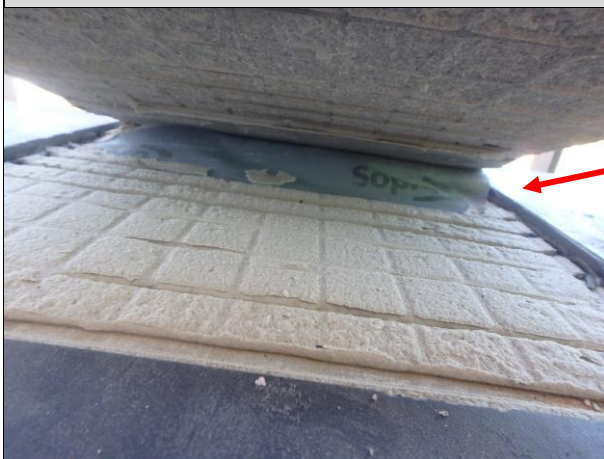
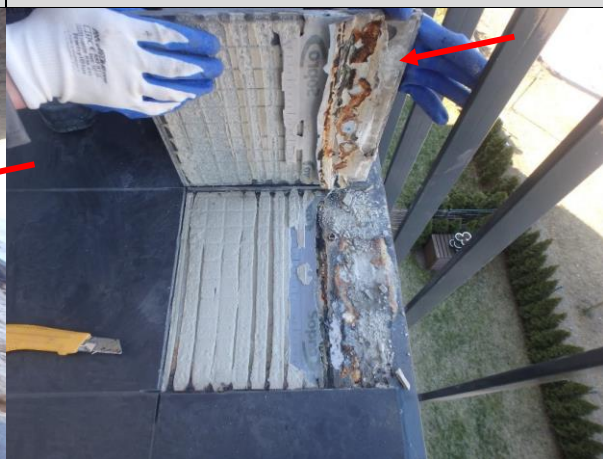
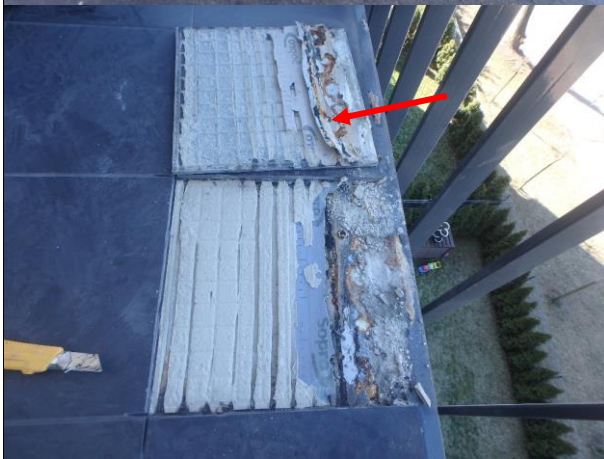
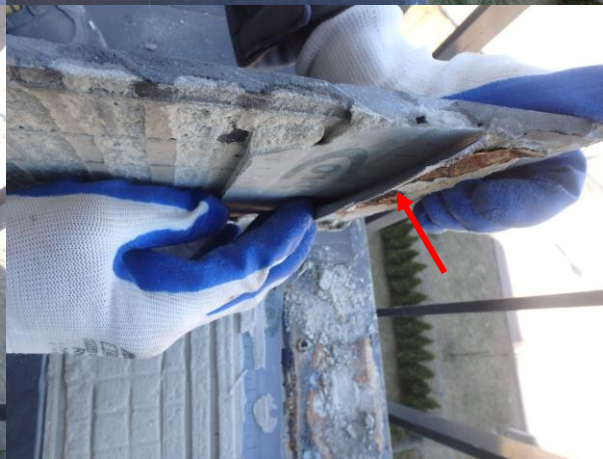
Fot. 01_4, 01_5, 01_6, 01_9. Nieprawidłowe wklejenie taśm izolacyjnych – taśma zamiast do obróbki została przyklejona do płytki – nieprawidłowo. Tak ukształtowana taśma utrudnia odpływ wody z poziomu izolacji podpłytkowej.

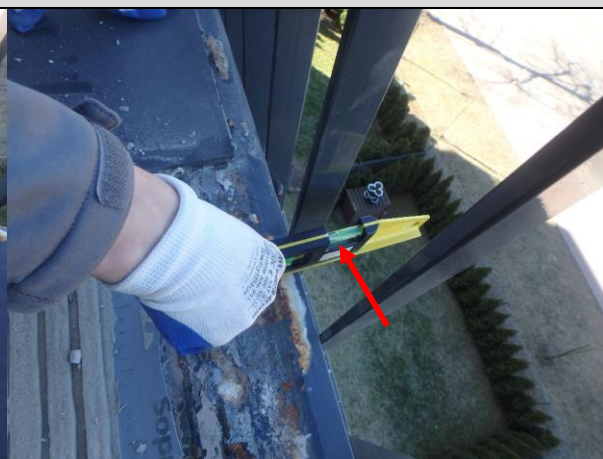
Fot. 01_11 (kadr). globalny spadek obróbek blacharskich w kierunku „od budynku” – prawidłowo. Czerwoną strzałką wskazano położenie oczka libelli.

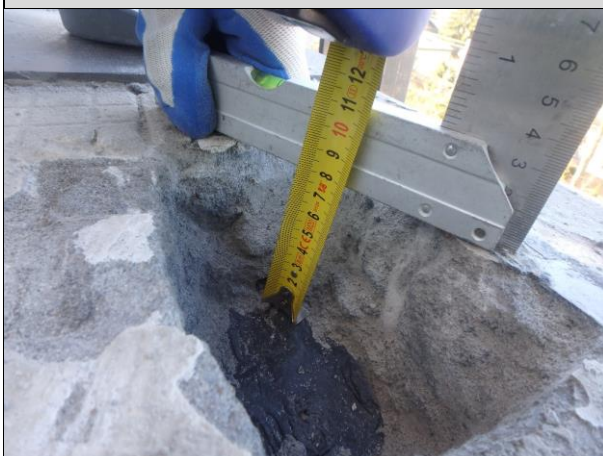
Fot. 01_21. Zmierzona grubość szlichty (fot. 01_21).

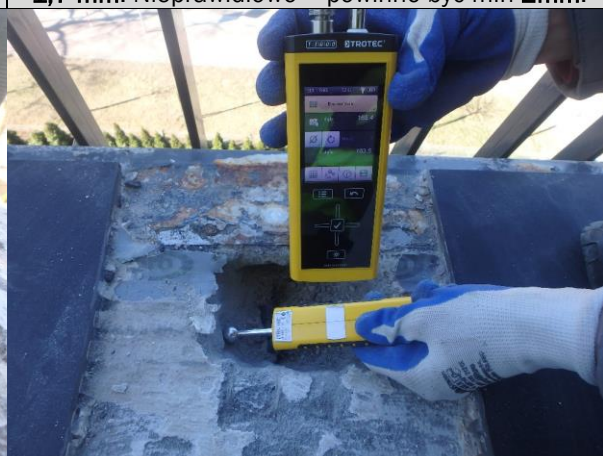
Fot. 01_20. Zmierzona wilgotność szlichty 165[digits] – przegroda mokra.

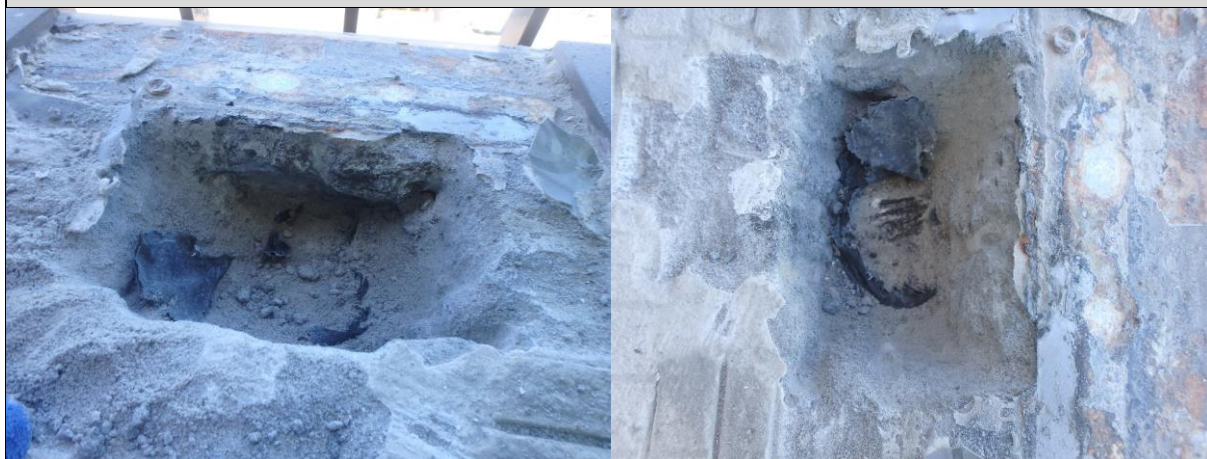
11. Na powierzchni płyty stropowej obecność izolacji z papy (fot. O1_22, O1_23).

Fot. 01_24, 01_23. Pod szlichtą obecność izolacji papowej.

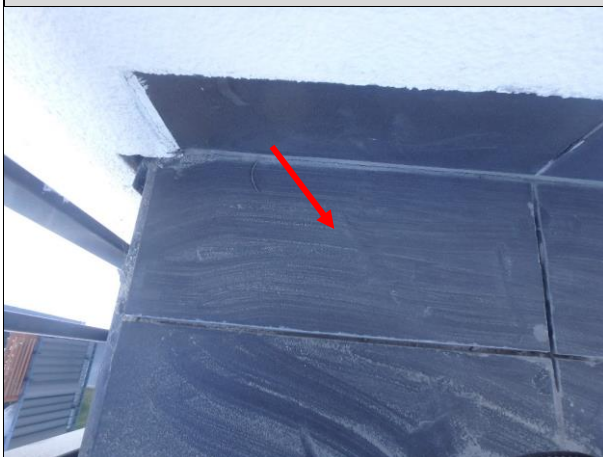
1. Miejsce wykonania odkrywki - badanie odkrywkowe wykonano w miejscu nieznacznej korozji krawędziowej obróbki blacharskiej (fot. 02_1, 02_2). Płytkę zdjęto w całości.

Fot. 01_2. Miejsce wykonania odkrywki – przy obróbce blacharskiej z nieznacznym nalotem korozyjnym..

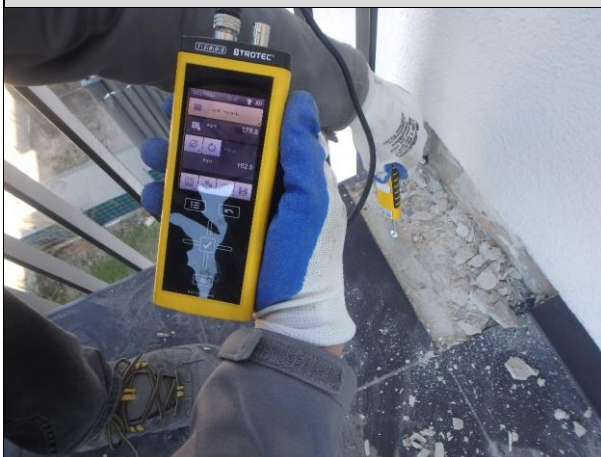
Fot. 02_7. zmierzona wilgotność kleju **176 [digits]**
– przegroda mokra.

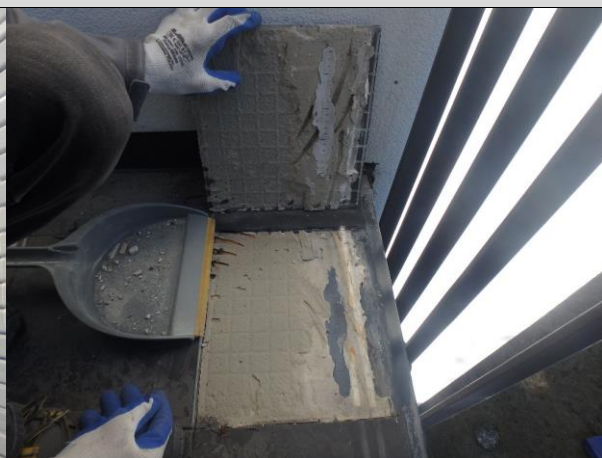
Fot. 03_2. Płytką zdjętą w całości.

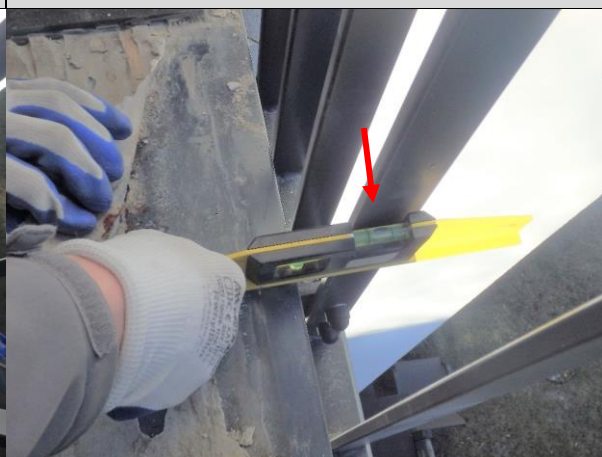
4. W miejscu odkrywki obróbka blacharska nachylona z przeciwnospadkiem, tj. w kierunku „do obiektu” (**fot. 03_6**).
5. Pod taśmą izolacyjną, na obróbkach blacharskich, widoczne odparzenie lakieru od obróbek blacharskich. Widoczne pierwsze objawy korozji obróbek (**fot. 03_7, 03_22**).

Fot. 03_6. w miejscu odkrywki obróbka wykonana z nieznacznym przeciwspadkiem.

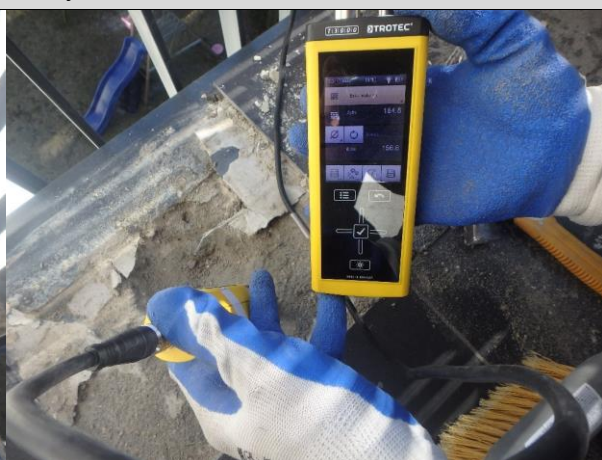
Fot. 03_12. Zmierzona wilgotność szlichty **185[digits]** – przegroda mokra.

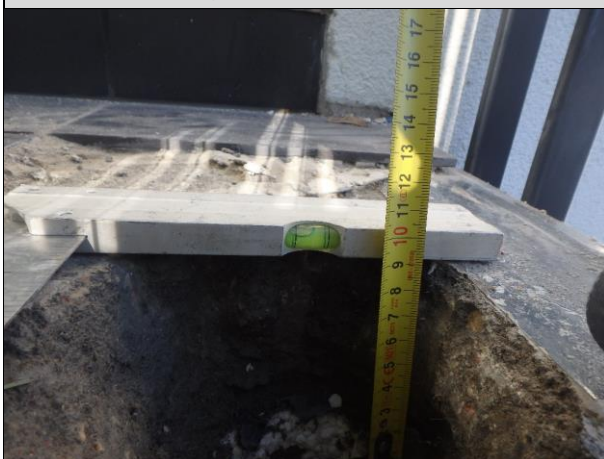
Fot. 03_17. Zmierzona grubość szlichty **9cm**.

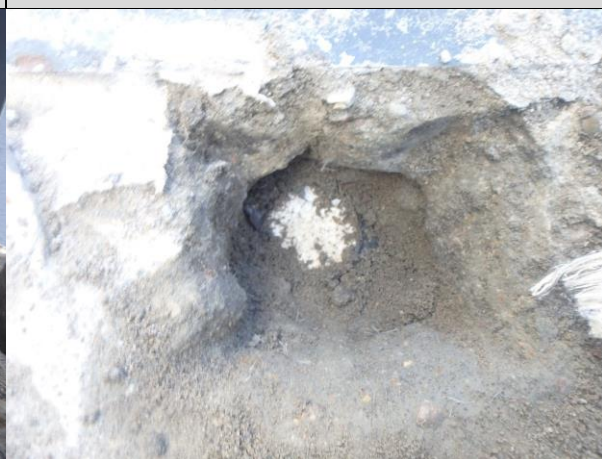
10. Pod szlichtą obecność folii PE oraz styropianu (fot. 03_13, 03_15). Grubość styropianu 3cm (fot. 03_18).
11. Pod styropianem, na powierzchni płyty stropowej obecności izolacji z papy (fot. 03_21).

Fot. 03_13. Pod szlichtą obecność folii PE oraz styropianu.

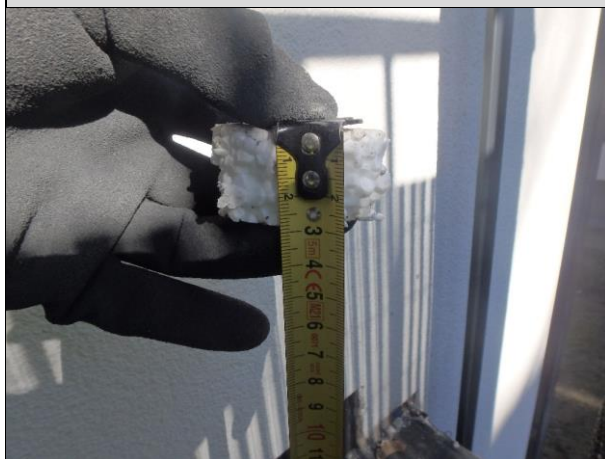
Fot. 03_18. Grubość styropianu 3cm.

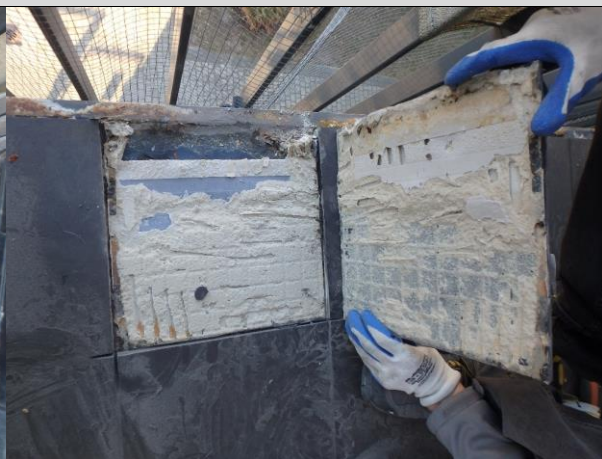
Fot. 04_2. Płytką zdjęta w całości.

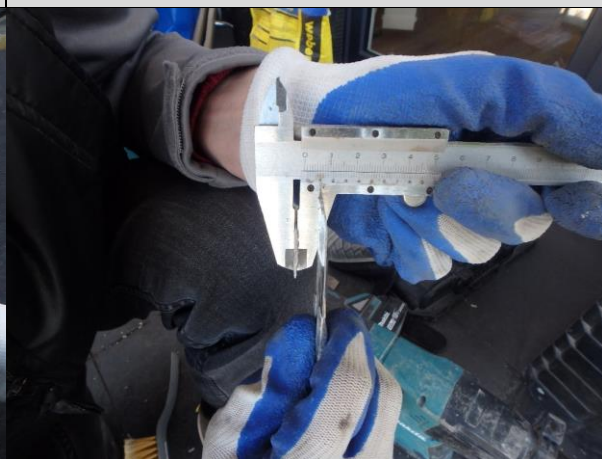
Fot. 04_5. Zmierzona grubość izolacji podpłytkowej w miejscu odkrywki ok **1,1mm**. Izolacja „pocieniona” – powinno być **min 2,0mm**.

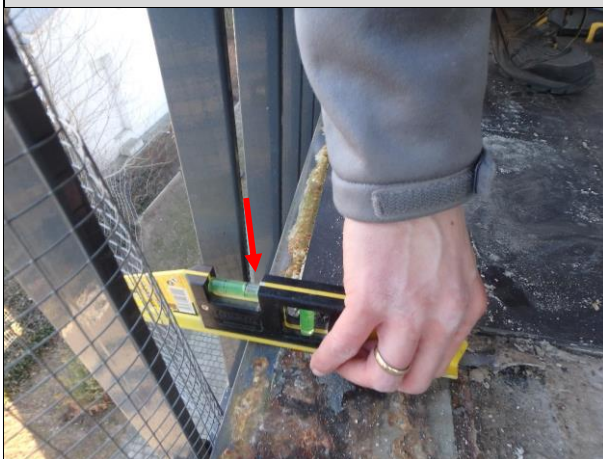
Fot. 04_7. Spadek obróbek blacharskich w kierunku „od budynku” – prawidłowo. Czerwoną strzałką wskazano położenie oczka libelli.

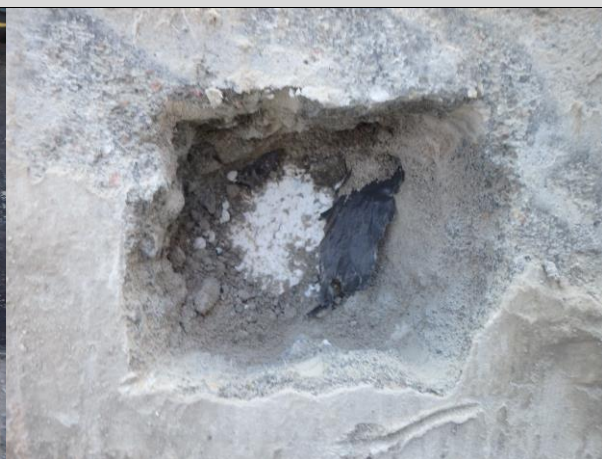
Fot. 04_9. Pod szlichtą obecność folii PE oraz styropianu.

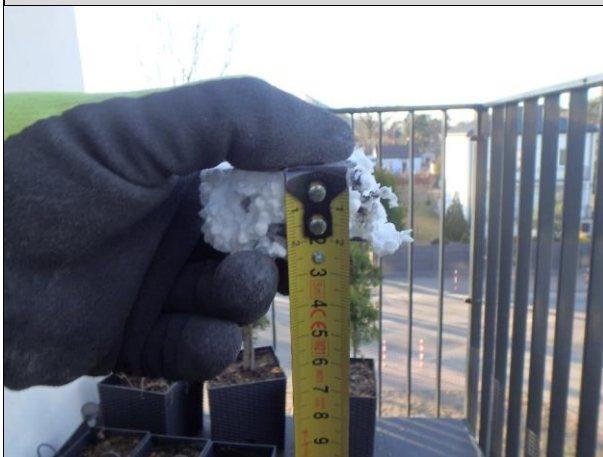
Fot. 04_14. Grubość styropianu 2cm.

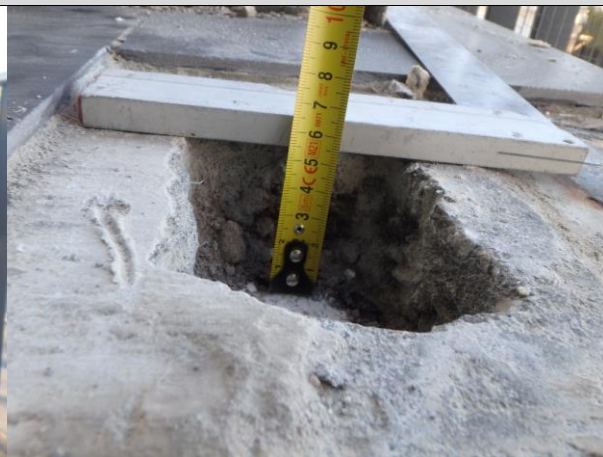
8. Zmierzona grubość szlichty cementowej: ok 5,5cm (fot. 04_10).
9. Pod styropianem, na powierzchni płyty stropowej obecności izolacji z papy (fot. 04_11).

Fot. 04_10. Zmierzona grubość szlichty 5,5cm.
